# DIE BAUTECHNIK

## Das neue Uferschutzwerk am Unterlande von Helgoland.

Von Regierungsbaurat Bahr, Tönning, und Regierungsbaurat Poppe, Stralsund.

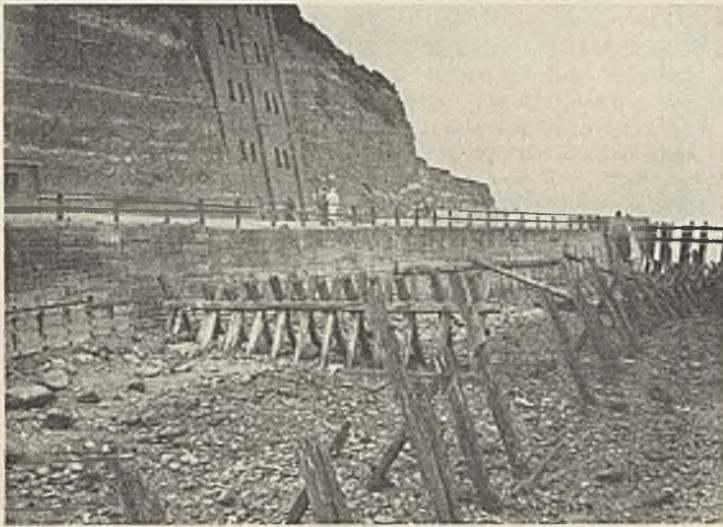
Abb. 4.) Alte Bohlwand am Nordstrand.  
Davor Reste des ersten Palisadenwerks von 1862.

Holm mit Rundhölzern verankert war. Als das Holz abgängig wurde, wechselte man es der Bequemlichkeit und Kostenersparnis halber nicht aus, sondern trieb vor den Ständern Bohlen ein, verband sie durch Bolzen mit dem Längsholm und verkleidete sie außen mit Brettern. Das Ständerbohlwerk wandelte sich so allmählich in eine Bretterwand um, die wenig widerstandsfähig und zuletzt auch in allen Teilen verrottet war (Abb. 3a u. 4).

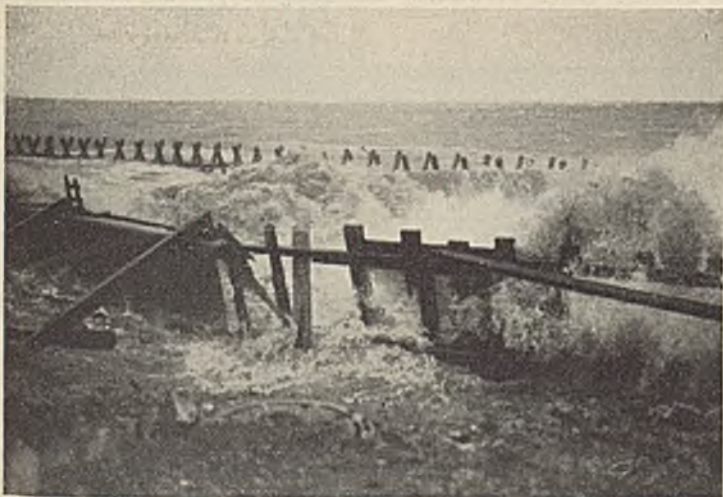
Abb. 6. Sturmbrandung am Palisadenwerk.  
Im Vordergrunde beschädigte Bohlwand.

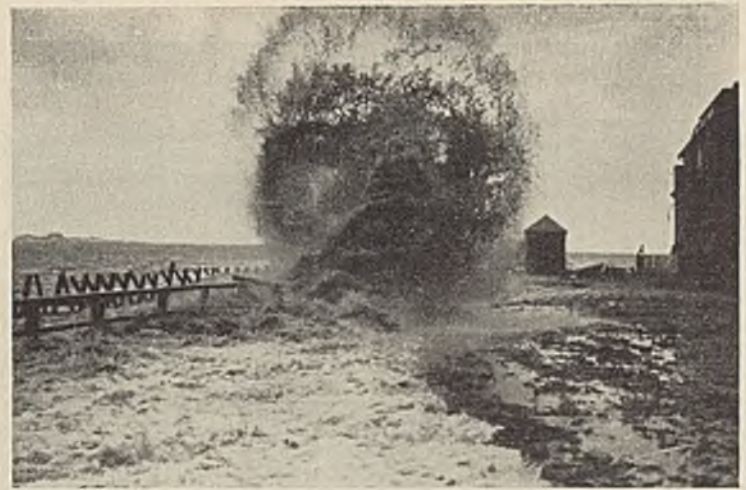
Abb. 7. Brecher an der Bohlwand des Nordstrandes  
bei Sturmflut (Nordwest Stärke 11).  
Rechts die Biologische Anstalt.

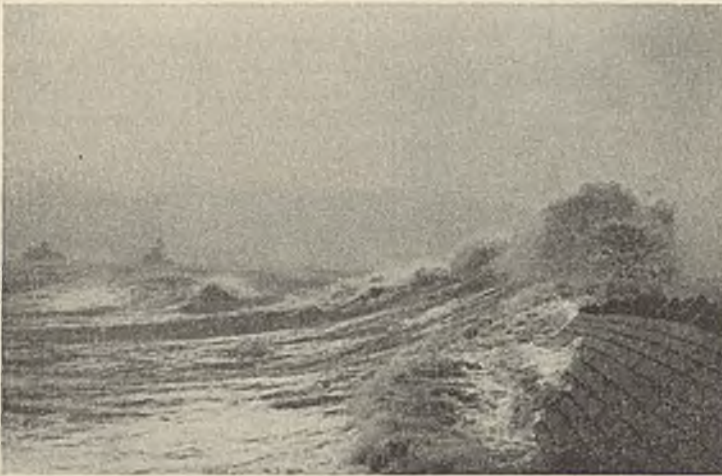
Abb. 8. Brecher über dem geneigten Bohlwerk am Kurhause bei Sturmflut (Nordwest Stärke 11).

An dem geneigten Bohlwerk *G-H* querab vom Kurhaus lief die See in geschlossenen Massen über die Oberkante hinweg (Abb. 8) und verursachte ähnliche Auswaschungen.

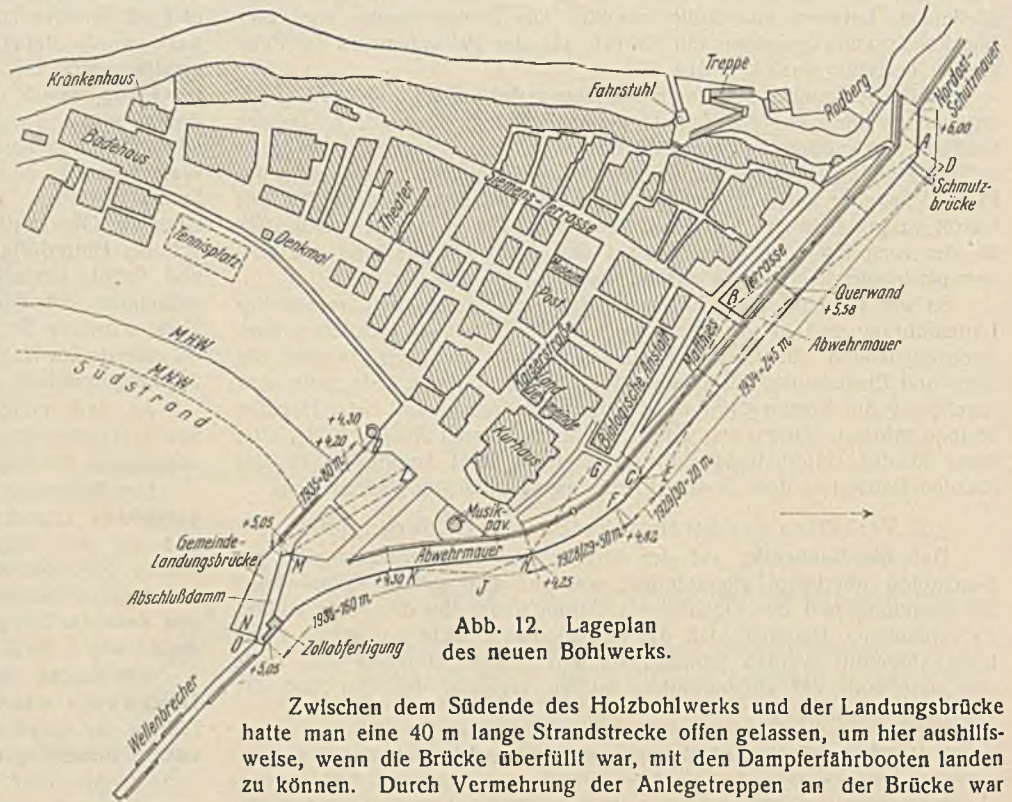
Abb. 12. Lageplan des neuen Bohlwerks.

Während also die seeseltige Hälfte des ganzen Brückenzuges neu und gut imstande ist, war der Ersatz der eigentlichen alten Landungsbrücke, des Holz- und des Gerüstbaues, teils dringlich, teils nur noch kurze Zeit aufschiebbar. Es kam hinzu, daß die Brücke durch ihre Lage zur Richtung des Seeganges und durch die Bodenanhäufung an ihrer Seeseite eine Brandung hervorrief, die den Verkehr beeinträchtigte. Die See, die bei nördlichen Winden um den Strandvorsprung vor dem Kurhaus herumfließt, schwenkte auf dem ansteigenden Grund nach Südwesten ein und traf die Holzbrücke und den Abschlußdamm senkrecht. Wie bereits erwähnt, wurde der Holzbau bei Sturmfluten meistens beschädigt; aber schon bei Windstärke 6 — also oft auch im Sommer während der Badezeit — wirkte die Brandung recht störend (Abb. 11 u. 12).

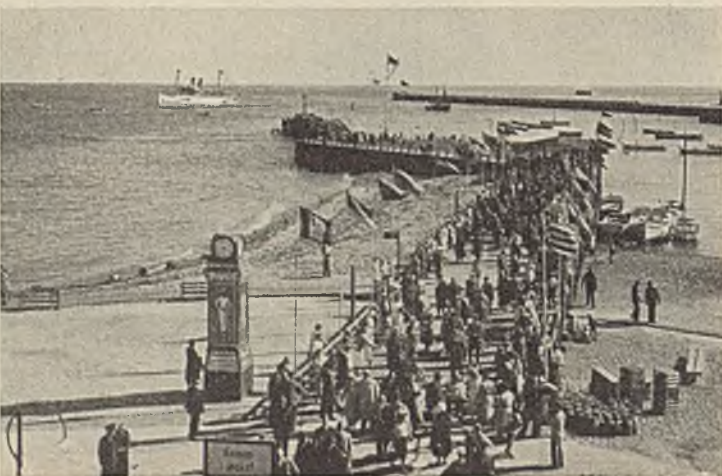
Abb. 10. Alte Landungsbrücke, Blick von der Kaiserstraße.

Der in verschiedenen Bauabschnitten entstandene, vielfach geknickte Zug der Landungsbrücke (Abb. 10) bedurfte gleichfalls einer teilweisen Erneuerung und Verbesserung.

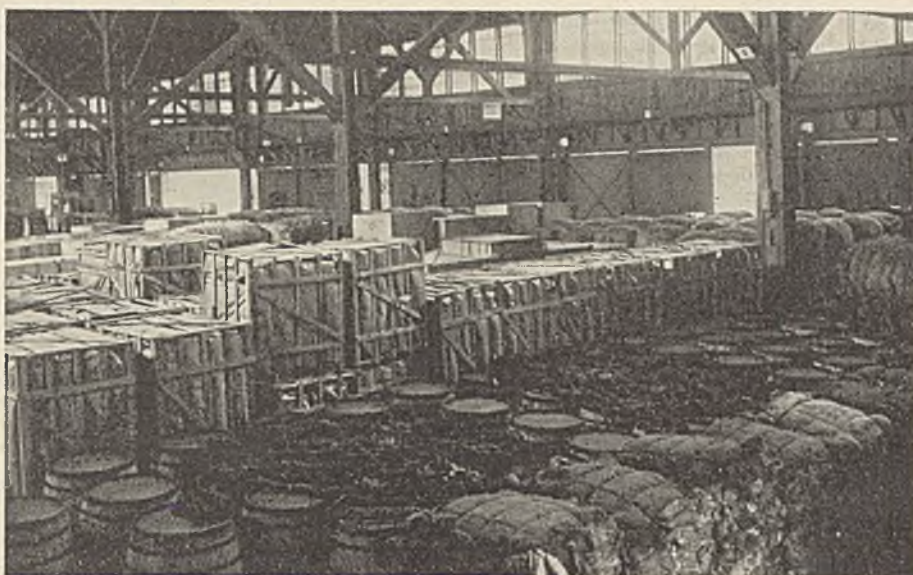
Abb. 4. Innenansicht des Kaischuppens 83.

Man beachte die Belichtung durch senkrechte Fenster, die aus Wellblechschlebetoren bestehende wasserseitige Wand und die eisernen Stützenunterteile.

Abb. 4 zeigt eine Innenansicht des Schuppens.

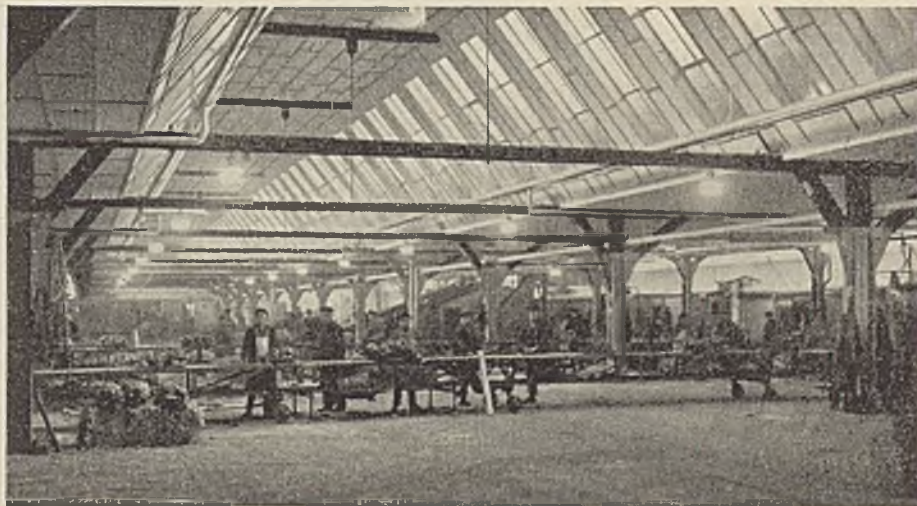
Abb. 14.

Innenansicht des Bananenschuppens (Kaischuppen 35).

Das Jahr 1934 brachte wiederum den Umbau eines Schuppens, und zwar wurde der Kaischuppen 35 am Asiakai, der bisher dem Stückgutverkehr gedient hatte, für den Umschlag und die Lagerung von Bananen eingerichtet (Abb. 12, 13a u. b u. 14). Die sehr empfindlichen Bananen erfordern für den Umschlag nicht nur einen Raum, in dem bei Frost eine verhältnismäßig hohe Temperatur gehalten werden kann, sondern es ist auch notwendig, daß die Spezialwagen der Eisenbahn, in die verladen wird, innerhalb des beheizten Raumes stehen können; schließlich muß ein besonderer Raum zur Verfügung stehen, in dem Teilladungen, die aus irgendwelchen Gründen nicht unmittelbar dem Markt zugeführt werden, lagern und reifen können.

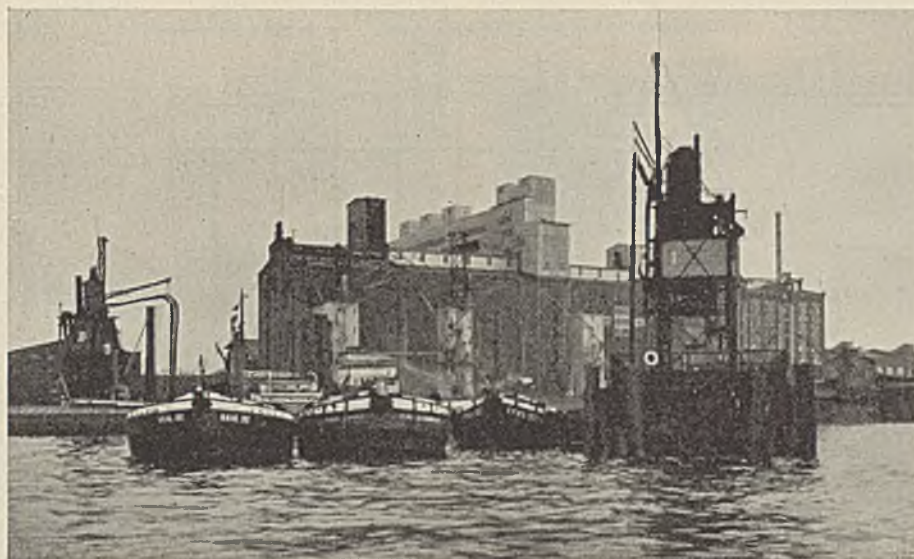
Abb. 1. Gesamtbild der Anlage von der Wasserseite.

den Hafenschiffen die großen Getreidedampfer ihren Liegeplatz, so daß das Getreide unmittelbar in die Getreidelagerhäuser gelöscht werden kann; an der Rückseite bieten die langgestreckten Gleisanlagen eine günstige Verbindung mit dem nahe gelegenen Hauptverschiebebahnhof des Hamburger Hafens „Hamburg-Süd“, und die Lage am Reiterdamm als einer der Hauptdurchgangstraßen des Freihafens ermöglicht dem Straßenfuhrwerk aller Art bis zu den schwersten Lastzügen die Anfahrt zu den besonders breiten Zufahrtstraßen der Speicheranlage, um bequem an sämtliche Silos heranzufahren zu können, und um dort unmittelbar beladen zu werden. Abb. 1 zeigt ein Gesamtbild der Anlage von der Wasserseite, Abb. 2 die Lage der Gebäude zueinander. Die auf dem

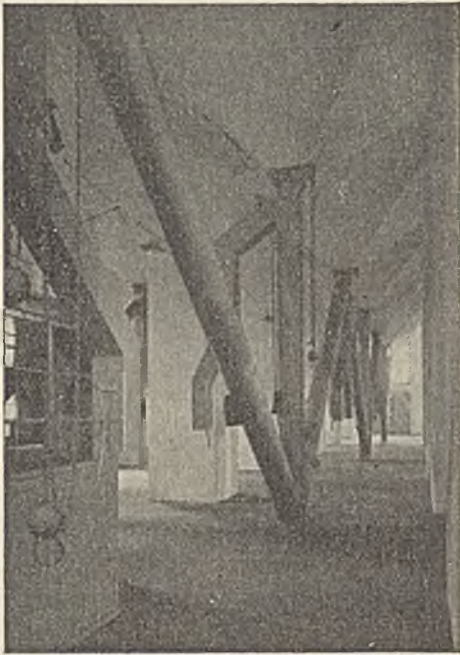
Abb. 5. Raum unter den Silos.

Unterhalb der Zellen liegt in Rampenhöhe der Absackraum mit Laderampen für Eisenbahnwagen und Straßenfahrzeuge. Die Höhe dieses Raumes beträgt 4,40 m (gemessen bis zur Unterkante des Silotrichters), um gute Sichtverhältnisse zu schaffen. Unter diesem Raume befinden sich drei Kanäle für die unteren Förderer und drei Becherwerksgruben, die in wasserdichter Ausführung bis ins Grundwasser hinabreichen. Abb. 3 u. 4 zeigen die Anordnung dieser Kanäle und Gruben und ihre Verbindung mit den einzelnen Silozellen, Abb. 5 ist ein Schaubild des Raumes.

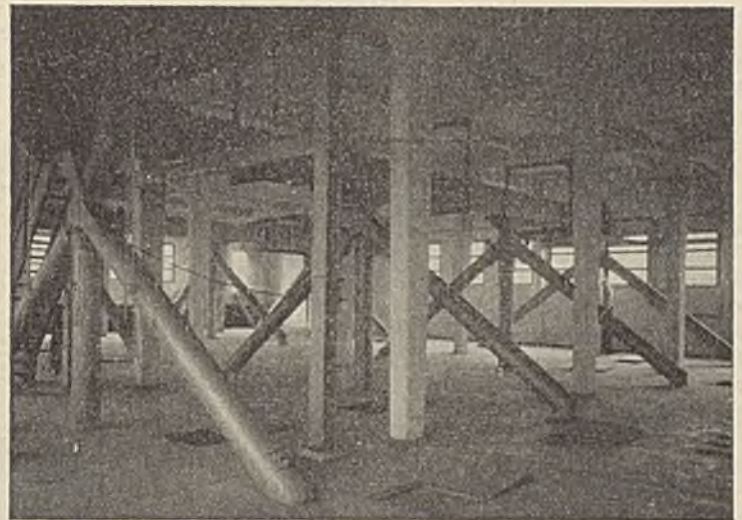
Abb. 7. Verteilungsleitungen im Dachgeschoß.

Der Weg des Getreides durch diese Förderanlagen ist aus den in Abb. 3 u. 4 angebrachten Pfeilen ersichtlich. Abb. 7 zeigt das Innere des Dachgeschosses mit den Verteilungsleitungen.

In den alten Speichern wurde das Getreide noch auf offenen Förderbändern befördert, bei denen bekanntlich trotz Absaugvorrichtung die so gefährliche Staubentwicklung unvermeidlich ist. Demgegenüber wird in dem neuen Silospeicher das Getreide grundsätzlich nur im „geschlossenen“ System fortbewegt. Die waagerechte Förderung geschieht hier mittels der „Redler“ der Fa. Gebrüder Bühler G. m. b. H., Dresden. Diese Redler sind Blechkanäle, in denen das Getreide durch die schaufelartigen Glieder eines Kettensystems mit 125 t Stundenleistung befördert wird. Derartige Redler sind teils in einfacher, teils in doppelter Ausführung vorhanden; letztere erlaubt eine gleichzeitige Beförderung in beiden Richtungen. Die Vorteile der Redler sind neben der unbedingten Staubbefreiheit eine gute Übersichtlichkeit der Räume, denn die Redler sind an der Deckenkonstruktion aufgehängt und lassen den Fußboden völlig frei, wie auch Abb. 7 zeigt, während Förderbänder üblicher Bauart den Fußboden stark versperren.

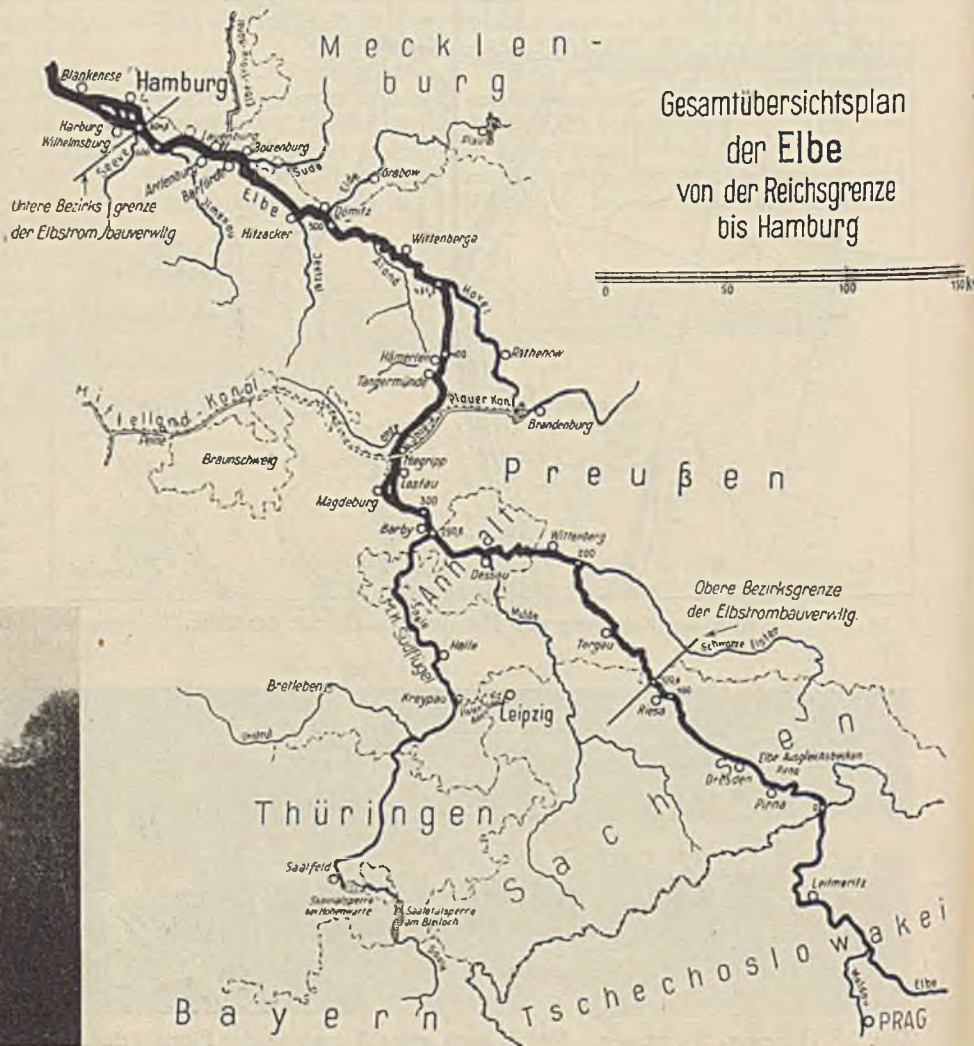
Abb. 9. Gesamtübersichtsplan der Elbe.

Gesamtübersichtsplan  
der Elbe  
von der Reichsgrenze  
bis Hamburg

Der Zweck des Mittellandkanals würde stark beeinträchtigt, wenn nicht inzwischen das Elbefahrawasser (Abb. 9) auf eine den heutigen Anforderungen der Schifffahrt entsprechende Form gebracht würde. Der Ende des vorigen Jahrhunderts nicht nur aus schiffahrtstechnischen, sondern vorwiegend aus allgemein volkswirtschaftlichen Gründen durchgeführte Mittelwasserausbau der Elbe hatte große Erfolge gezeitigt. Der höchste Verkehr auf der deutschen Stromstrecke betrug 1912 rd. 18 Mill. Gütertonnen. Die Heimatflotte der Elbe zählt zur Zeit etwa 2850 Kähne mit rd. 1 330 000 t Raumgehalt, etwa 1000 Selbstfahrer mit rd. 160 000 t Raumgehalt und etwa 600 Schlepper mit rd. 120 000 PS.
