# DIE BAUTECHNIK

## Das neue Uferschutzwerk am Unterlande von Helgoland.

Von Regierungsbaurat Bahr, Tönning, und Regierungsbaurat Poppe, Stralsund.

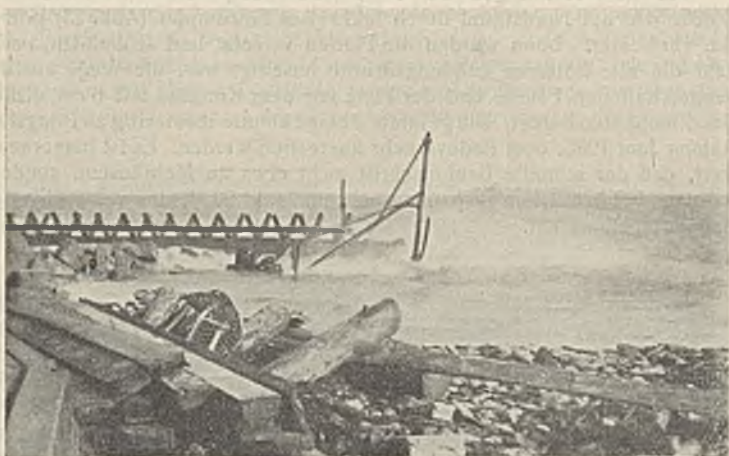
Abb. 20. Zerstörung des Rammgerüsts am 17. Februar 1935.

Abb. 20 u. 21. Bau des Bohlwerks am Südstrand.

Das Rammgerüst, hier aus gebrauchten Eisenbahnschienen bestehend, wurde wieder mit der Auslegerramme vorgestreckt. Nachdem einige Joche geschlagen waren, setzte am 17./18. Februar ein Sturm ein, dem das Gerüst und die Ramme zum Opfer fielen (Abb. 20). Das kostete 14 Tage Zeitverlust, da der Elektromotor der Ramme durch Seewasser unbrauchbar geworden war und an das Festland gebracht werden mußte, um die Ankerwicklung zu erneuern.

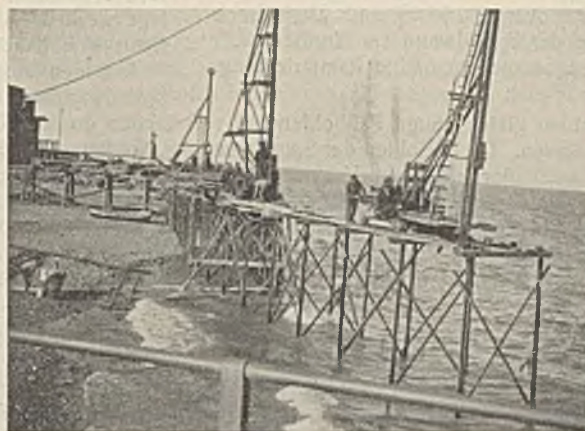
Abb. 21. Vortrieb des Rammgerüsts.

Anfang März konnte nach Einbau des wiederhergestellten Motors der Gerüstvortrieb von neuem aufgenommen werden. Die Spundwand wurde nach dem am Nordstrand bewährten Verfahren mit zwei Rammen geschlagen. Die erste mit 800-kg-Bär, die der Gerüstspitze mit 15 bis 20 m Abstand folgte, setzte wieder die Bohlen — hier Larssenbohlen Profil III — an und schlug sie bis auf den gesunden Fels. In gleichem Abstände kam die zweite Ramme mit 1200-kg-Bär zum Nachschlagen (Abb. 21). Bei 12- bis 13 stündiger Arbeitszeit konnten mit beiden Rammen bis zu elf Doppelbohlen täglich bewältigt werden. Die Rammleistung und die Schlagzahl je Doppelbohle waren demnach etwa die gleichen wie am Nordstrand. Inzwischen führte eine weitere Ramme die 15 m lange Querwand aus. Nach Fertigstellung der 160 m langen Strecke vom Kurhaus bis zum Abschlußdamm wurde die 80 m lange Flügelwand an der Hafenseite der Landungsbrücke in derselben Weise geschlagen.

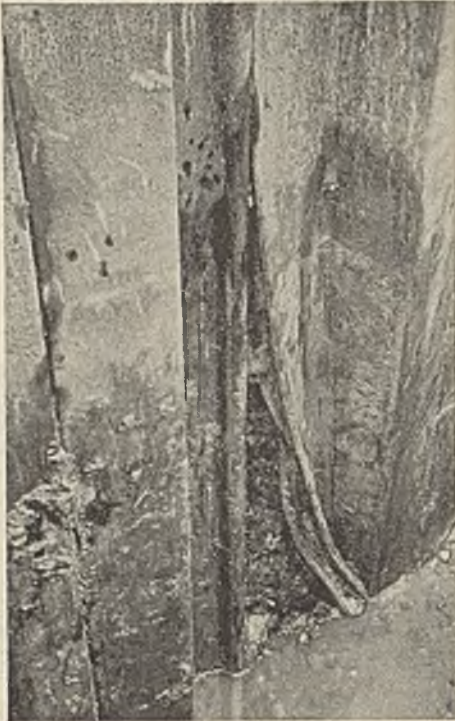
Abb. 22. Ausgewichene und abgerissene Bohle der Spundwand am Nordstrand. Blick gegen die ehemalige Rammrichtung.

Die Steifigkeit des Larssenprofils brachte andererseits bei dem Vorellen der Bohlenköpfe in der Rammrichtung, das um so größere Maße annimmt, je härter der Boden und je häufiger und stärker der Schlag der Ramme wird, insofern eine Schwierigkeit, als sich eben wegen der großen Steifigkeit die Bohlenköpfe schwer zurückhalten lassen. Diese Schwierigkeit

wächst mit der Länge der Rammstrecke. In der Larssenwand des Südabschnitts mußten mehrfach Keilbohlen eingelegt werden. Es empfiehlt sich daher, beim Rammen längerer Spundwandstrecken aus Larssenbohlen gleich einige Paßbohlen mit verschieden großem Keil mitliefern zu lassen. Die Z-Bohlen der Spundwand am Nordstrand ließen sich dagegen, trotz der stärkeren Verformung beim Rammen, wegen ihrer geringeren Steifigkeit in der Rammrichtung stets mit Windenkraft ausrichten; Keilbohlen waren hier nicht nötig. Das kann bei schwieriger Linienführung (z. B. Krels) sehr zugunsten der Z-Profile sprechen.

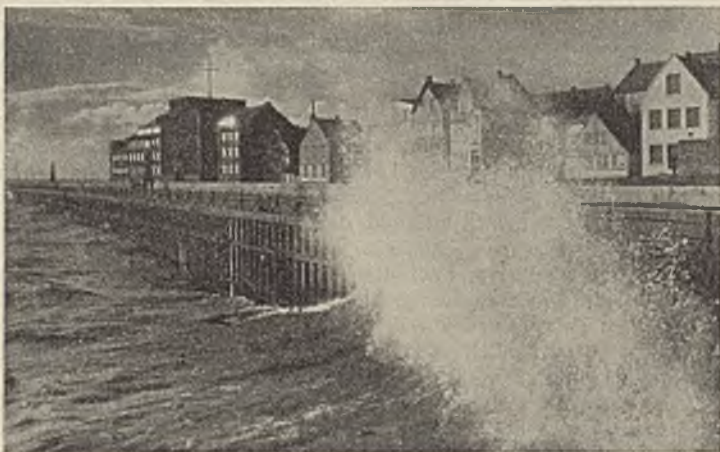
Abb. 24. Bohlwerk am Nordstrand. Ansicht von der Seeseite. Im Hintergrunde die Biologische Anstalt.

In den seither verflossenen zwei Jahren hat die neue Gesamtanlage (Abb. 24 bis 27) sich ihren Aufgaben gewachsen gezeigt. Der Lande- und Badeverkehr ist bedeutend erleichtert. Die Zahl der Badegäste (zumeist Tagesgäste), die von 140 000 vor Einsetzen der Wirtschaftskrise auf 96 000 im Jahre 1932 gesunken war, hat sich 1935 auf 246 000, 1936 auf 237 000 gehoben; dieser Verkehr hätte auf der alten Landungsbrücke nicht mehr ohne Stockungen bewältigt werden können, während er sich jetzt reibungslos abwickelt. Darüber hinaus bietet das neue Bohlwerk mit Betonplattenabdeckung eine einzigartige, fast 500 m lange Wandelbahn am tiefen Wasser.

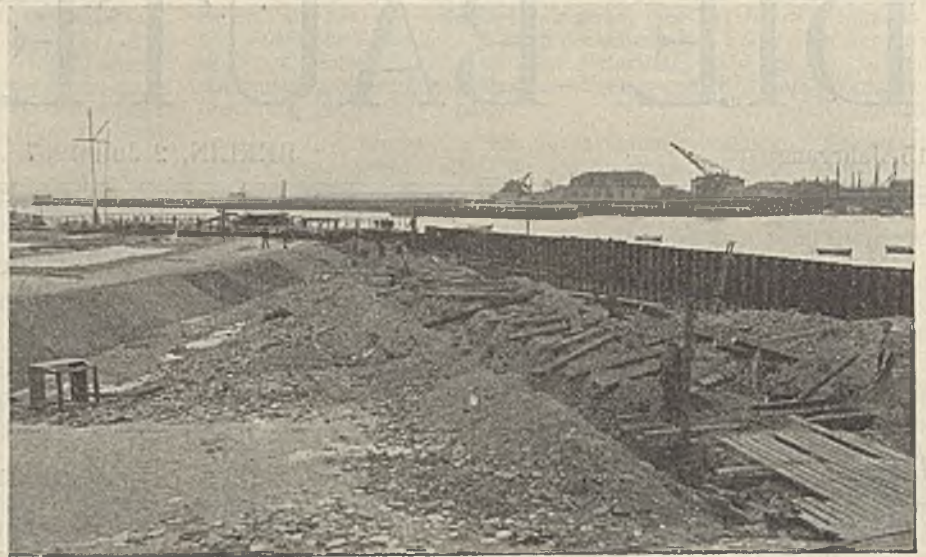
Abb. 23. Bau des Bohlwerks am Südstrand. Einbringen und Einsumpfen der Hinterfüllung.

Vor dem Aufbringen der Plattenabdeckung wurde der Sandboden wieder wie am Nordstrand durch feldweises Einsumpfen (Abb. 23) gründlich verdichtet. Dann wurden die Platten versetzt und schließlich, nachdem die alte hölzerne Landungsbrücke beseitigt war, die Wege auf der neugeschaffenen Fläche und der Platz vor dem Kurhaus mit 6 cm dicken Basalttneplatten belegt. Die gesamte Anlage konnte rechtzeitig zu Pfingsten, Anfang Juni 1935, dem Badeverkehr übergeben werden. Es ist bemerkenswert, daß der schnelle Baufortschritt nicht etwa zu Mehrkosten, sondern zu einer beträchtlichen Ersparnis von annähernd 20 % des veranschlagten Betrages geführt hat.

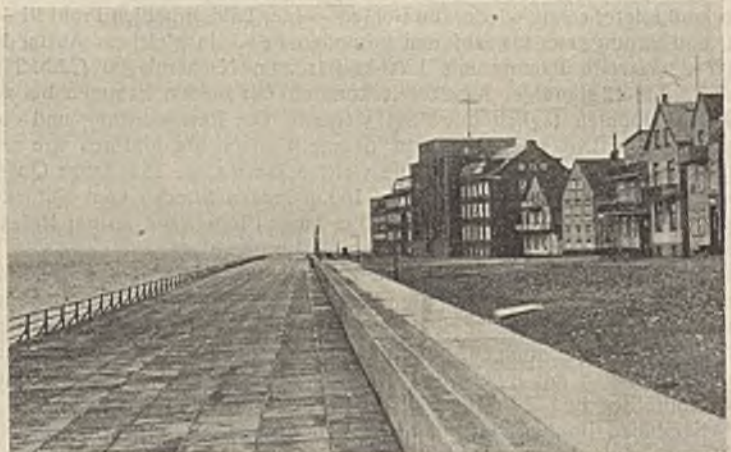
Abb. 25. Bohlwerk am Nordstrand. Abdeckung (Wandelbahn) und Abwehrmauer.

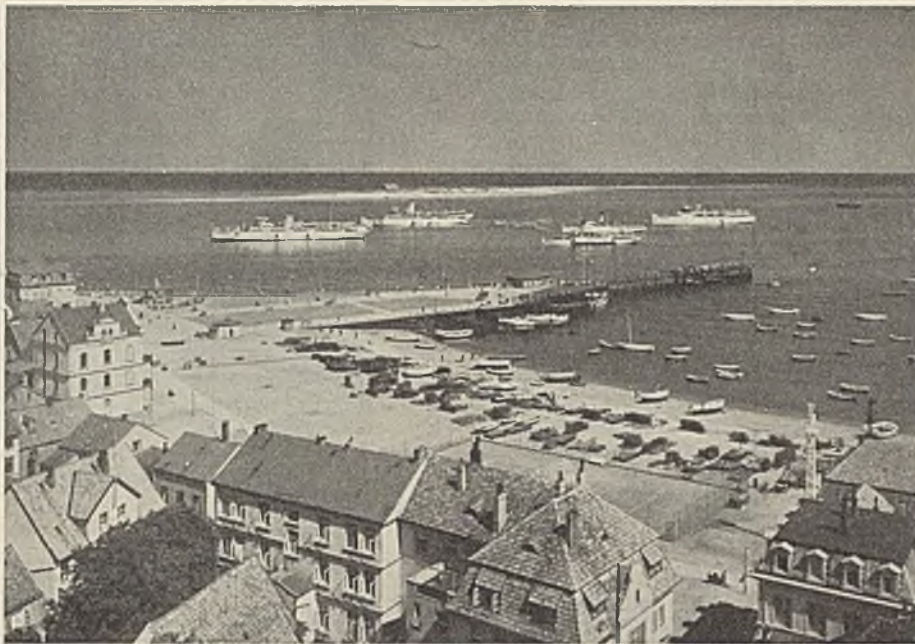
Abb. 26. Bohlwerk am Südstrand. Blick vom Oberlande.

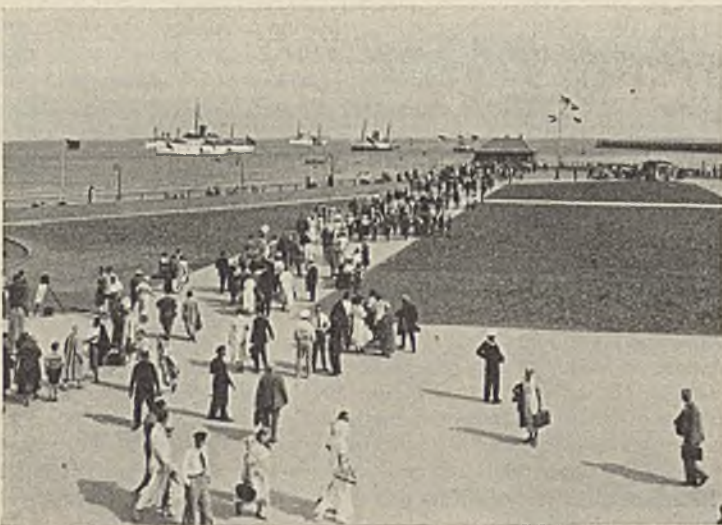
Abb. 27. Bohlwerk an der Landungsbrücke. Blick von der Kaiserstraße zum Wellenbrecher.

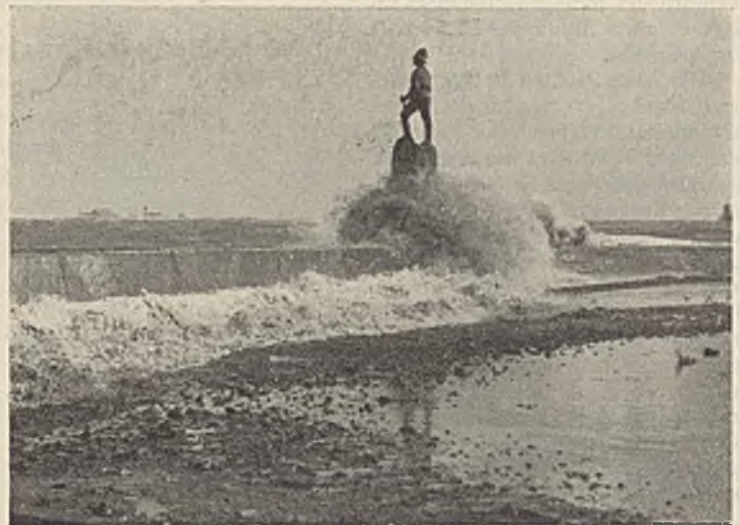
Abb. 30. Abwehrmauer des Bohlwerks nordöstlich vom Kurhause bei Sturmflut (West Stärke 10 bis 11).

Sturmflutwasserständen läuft die See, ohne viel Gischt zu erzeugen, über die Bohlwerkskante und wird zumelst von der Abwehrmauer zurückgeworfen (Abb. 29). Die schweren Brecher überspringen die Mauer, sie werden aber, wie Abb. 30 zeigt, von der Abflußrinne und der dahinterliegenden Betonplatte abgefangen.

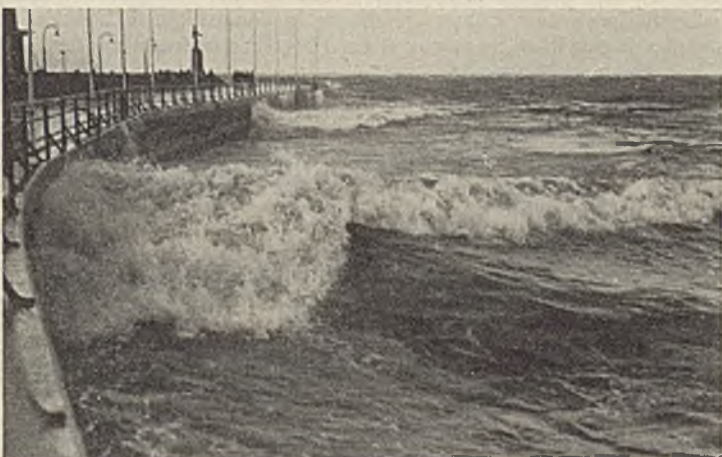
Abb. 28. Bohlwerk vor dem Kurhause bei Nordwest Stärke 6 bis 7. Wasserstand rd. 1 m unter Spundwand-OK.

Bei Wasserständen bis 1 m unter Bohlwerkskante — das ist, bezogen auf die tiefstgelegene Spundwandstrecke, 1 m über MHW — rollt die Sturmsee aus dem Nordhafen jetzt ohne Brecher- und Gischtbildung an der Spundwand entlang (Abb. 28), im Gegensatz zu den früheren Verhältnissen namentlich an der Landungsbrücke (vgl. Abb. 11). Einiger un gefährlicher Gischt entsteht wie früher an einzelnen Punkten des Südstrandes bei Ost- und Südstürmen, die aber stets mit niedrigen Wasser-

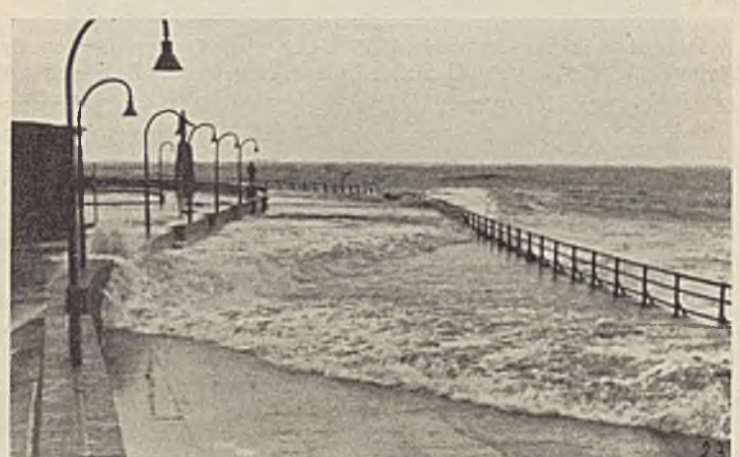
Abb. 29. Bohlwerk vor dem Kurhause bei Sturmflut (West Stärke 8 bis 10).

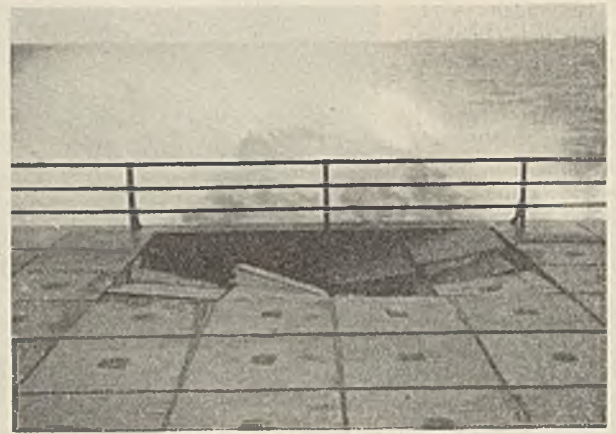
Abb. 31. Einbruch in der Betonplattenabdeckung infolge einer Undichtigkeit der Spundwand.

Daß auch die Auflösung der Betondecke hinter der Spundwand in Einzelplatten richtig war, zeigt Abb. 31. Sie gibt einen Schaden wieder, der am Nordstrandbohlwerk bald nach dessen Fertigstellung während einer Sturmflut nachts eintrat. Durch ein wenige cm<sup>2</sup> großes Loch an einem Rohrdurchlaß in der Spundwand, das sich unbemerkt durch Sacken des Bodens und

des Rohres gebildet hatte, war im dauernden heftigen Wellenspiel vor der Wand so viel Boden herausgesaugt worden, daß der Plattenbelag seine Unterlage verlor. Unter einer durchgehenden Betondecke hätte der entstandene Hohlraum leicht zu einer umfangreichen Zerstörung führen können. Jetzt gaben die Platten sofort nach und machten den Schaden sichtbar, so daß die undichte Stelle in der Wand alsbald geschlossen, die Hinterfüllung ergänzt und die Platten wieder verlegt werden konnten.

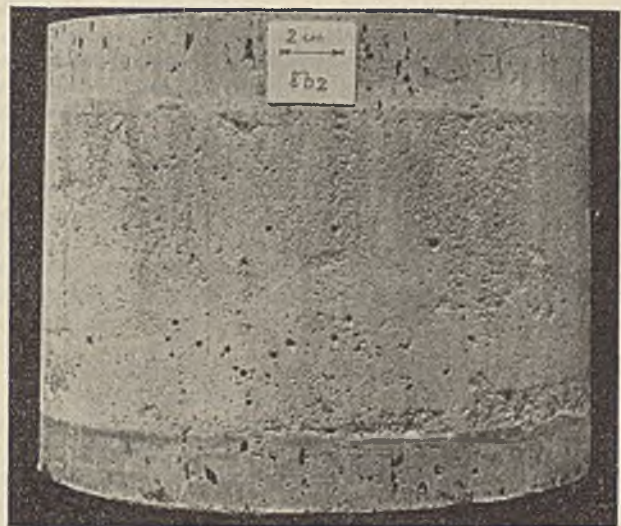
Abb. 13. Platte der Gruppe VII nach dem Ablösen des Blechmantels.

Nach der Prüfung konnte der Blechmantel durch Abschlagen der Niete leicht vom Probekörper abgelöst werden<sup>10)</sup>. Die freigelegten Betonflächen wiesen nach Abb. 13 stellenweise sandige Beschaffenheit auf,

wie sie durch Aufsteigen von Wasser an den Außenflächen von Betonkörpern entsteht<sup>11)</sup>. Inwieweit an diesen porigen Flächen bei der Prüfung

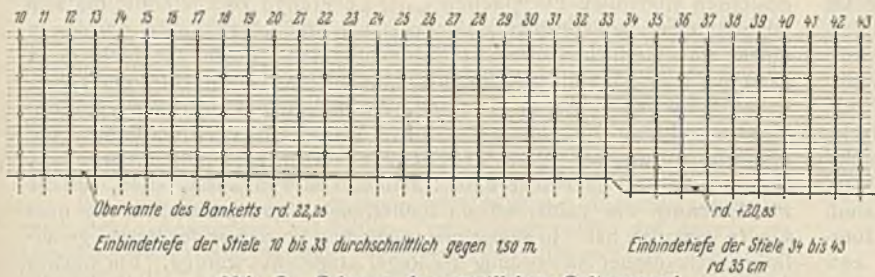
Abb. 9. Schema der westlichen Seitenwand.

Westwand war ein abgeboßtes Bankett bis etwa 1,40 m Höhe und etwa 1,40 m Breite stehengelassen. Die Einbindetiefe der Rammstiele der westlichen Außenwand betrug zufolge dieses Banketts von Süden bis zum Stiel 32 noch etwa 1,50 m, weiter nach Norden bis zum Stiel 42 nur bis 35 cm (die Füße der Stiele 34 und 38 sollen nach Zeugenaussagen sogar beim Einbohlen vorübergehend frei gestanden haben); von Stiel 33 nach Norden war eine 5. Steifenlage eingezogen (Abb. 7). Die Einbindetiefe der Rammstiele der westlichen Mittelwand betrug etwa 1,75 m, und es
