DIE BAUTECHNIK

Aus dem wasserbaulichen Arbeitsgebiet der bayerischen Staatsbauverwaltung.

Korrektion von der Einmündung des Unterwasserkanals der Innwerke bis zur Salzachmündung (km 96,6 bis 67,56).

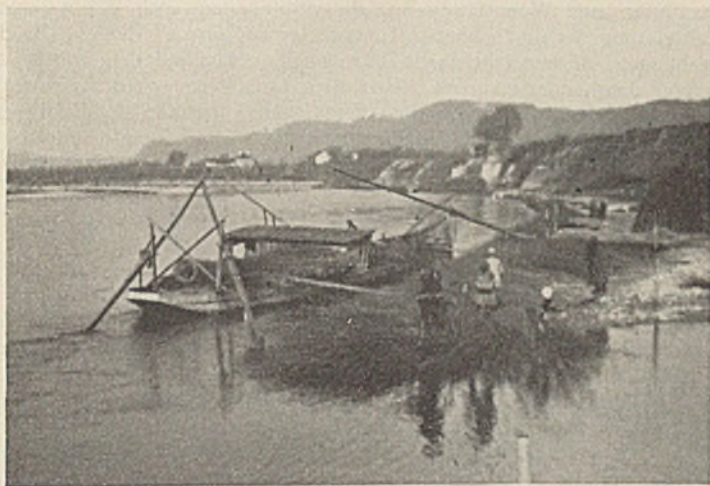
Abb. 64.

Abb. 64 u. 65. Inn km 74,570 bis 74,225 links.

Vortreiben des Leitwerkes nach unterstrom mit Vorschublagern bei Stammham unterhalb Markt.

Abb. 64 bis 67 zeigen die angewandte Faschinenbauweise in 2 bis 5 m Wassertiefe in verschiedenen Baustadien, Abb. 68 zeigt den Steinlagerplatz längs des Hochwasserdammes bei Markt mit der neuen Innbrücke.

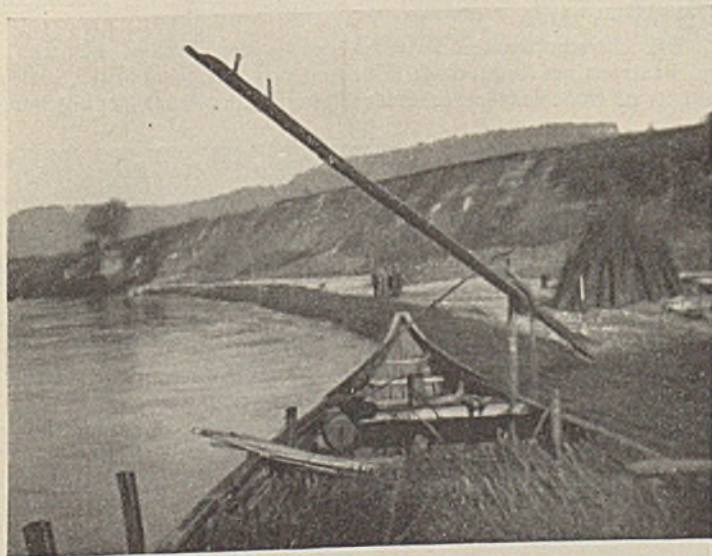
Abb. 66. Inn km 74,570 bis 74,225 links.

Herstellung eines Leitwerkes, Aufbringen der Ausgleichsprettlage bei Stammham unterhalb Markt.

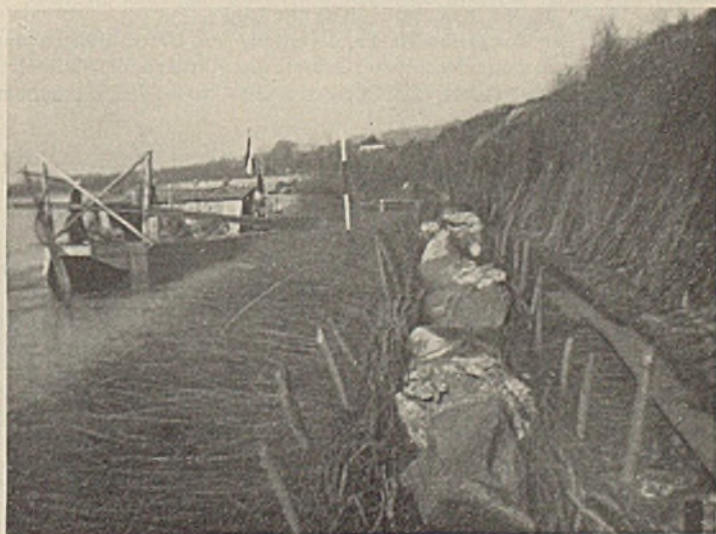
Abb. 67. Inn km 74,570 bis 74,225 links.

Anfertigung einer Steinsenfaschline und aufgesteckten Vorschublage zum Vortreiben des Leitwerkes nach oberstrom bei 5 bis 6 m Wassertiefe.

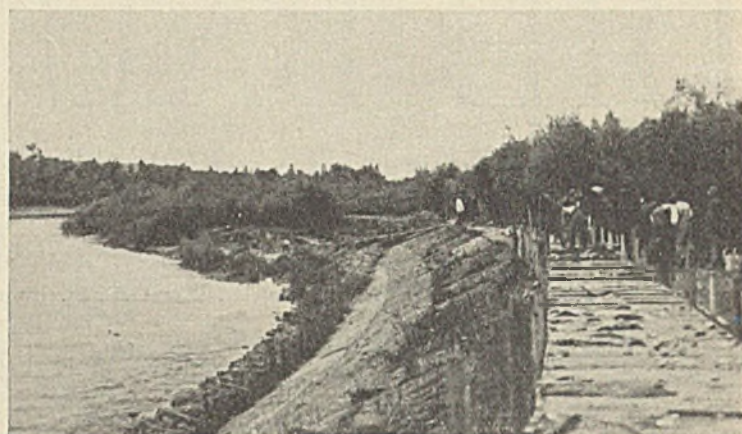
Abb. 69. Alz km 22,2 links unterhalb Hirten.
Betonieren einer Betonschlaue zu Wasserbausteinen.

Abb. 69 u. 70 zeigen Betonierungs- und Versteinerungsarbeiten.

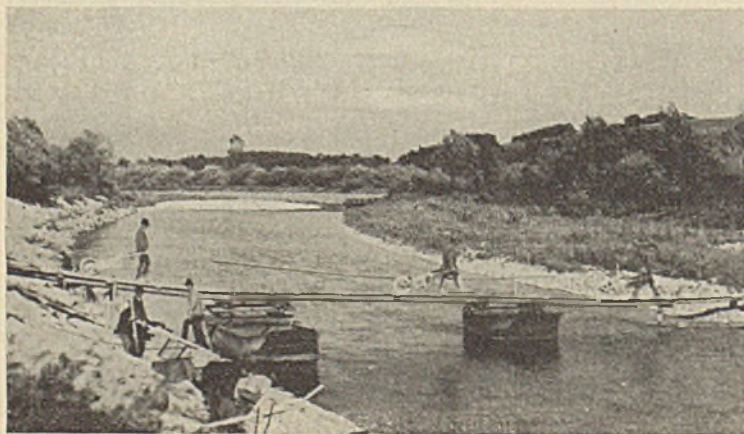
Abb. 70. Alz km 30,4 links unterhalb Burgkirchen.
Böschungsversteinerung.

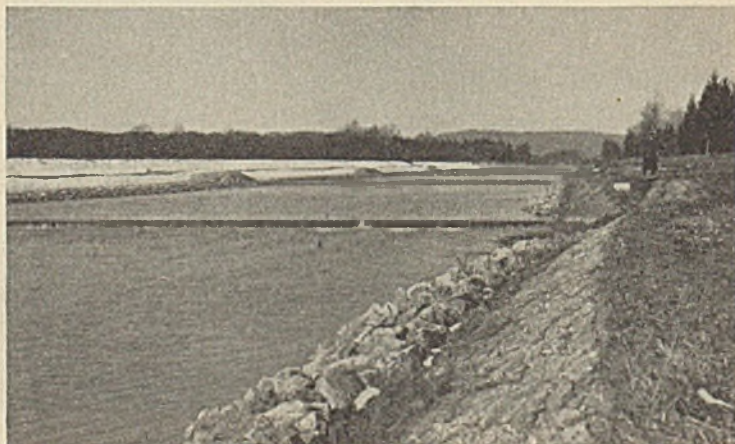
Abb. 71. Mangfallkorrektur zwischen Westerham und Heufeld von km 28,0 bis 14. Blick aufwärts von der Schwelle 132 bei km 23,6.

Die 1934 ausgeführten Baumaßnahmen erstrecken sich nur auf den weiteren Ausbau des inneren Profils und Schüttung von Vorländern, um die zerstörende Gewalt der Hochwasser von den Dämmen fernzuhalten. Der Bauaufwand betrug rd. 100 000 RM. Tagschichtenzahl 15619 (Abb. 71 bis 73).

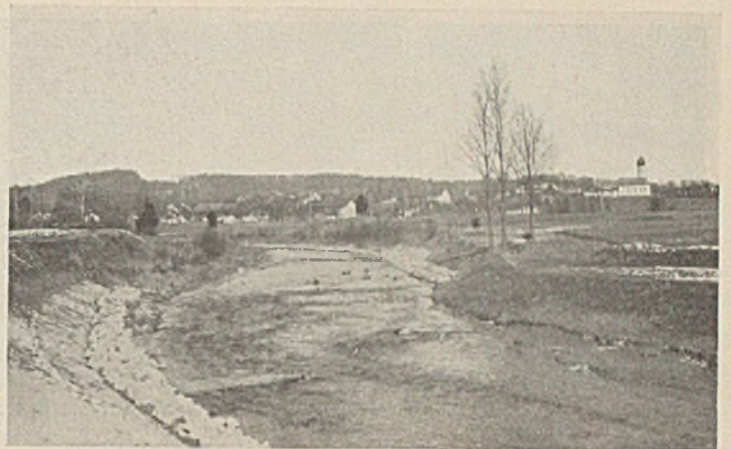
Abb. 73. Unterhalb km 27 sind wegen der leicht verwitterungsfähigen Flinzschieben und des geringen Gefälles (ungefähr 3 ‰) nur einfache örtliche Uferschutzbauten.

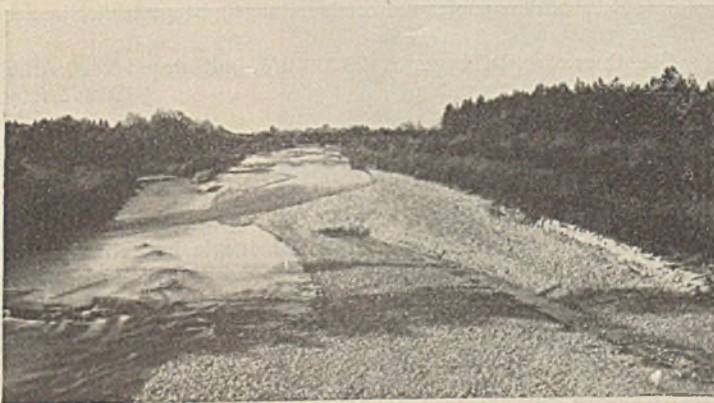
Abb. 74. Mangfallkorrektur zwischen Heufeld und Kolbermoor bei km 14 bis 8.

Die wilde Mangfall zu Beginn der Korrektur von der Willinger Straßenbrücke aufwärts im Jahre 1906. Links im untersten Teil ein massiver Uferschutzbau.

Die im Jahre 1934 ausgeführten Baumaßnahmen erstrecken sich auf Uferschutzbauten (zusammen etwa 1000 m), auf Vorfußverstärkungen und etwa 400 m Hochwasserdamm-schüttung. Der Aufwand hierfür beläuft sich auf rd. 58 000 RM, Tag-schichten 5944 (Abb. 74 bis 76).

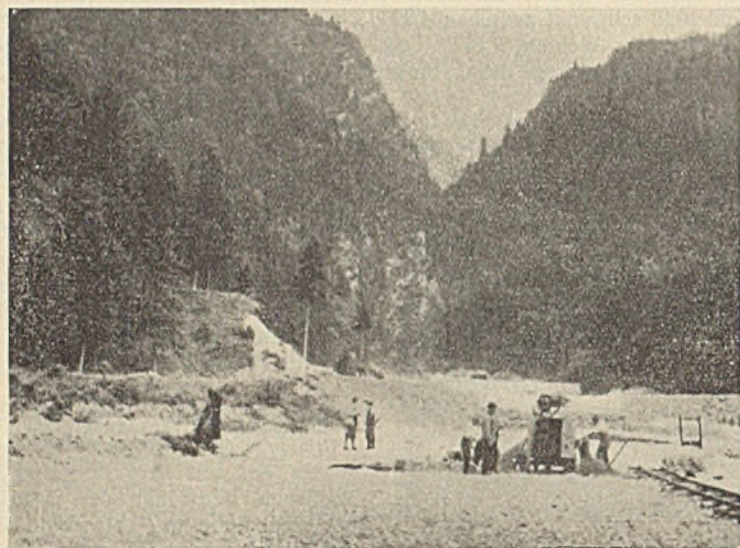
Abb. 78. Uriaine. Erhöhung der zweiten Rückhaltesperre.

1. Räumung der vermurten Unterlaufkorrektur (rd. 2400 m³ Aushub),
2. Umbau der in dieser Strecke vorhandenen drei Schlußsperrn mit versenktem Sturzboden durch die Beseitigung des letzteren zwecks Erhöhung der Schleppkraft,
3. Einbau einer Reihe von Rückhaltesperren im Schuttkegellauf und Erhöhung der vorhandenen beiden obersten Rückhaltesperren um je 1,5 m.

haben Betonkörper mit Vorsatzmauerwerk aus Bruchsteinen in Zementmörtel. Die Krone ist zum Teil mit Granitquadern abgedeckt (Abb. 77 bis 79).

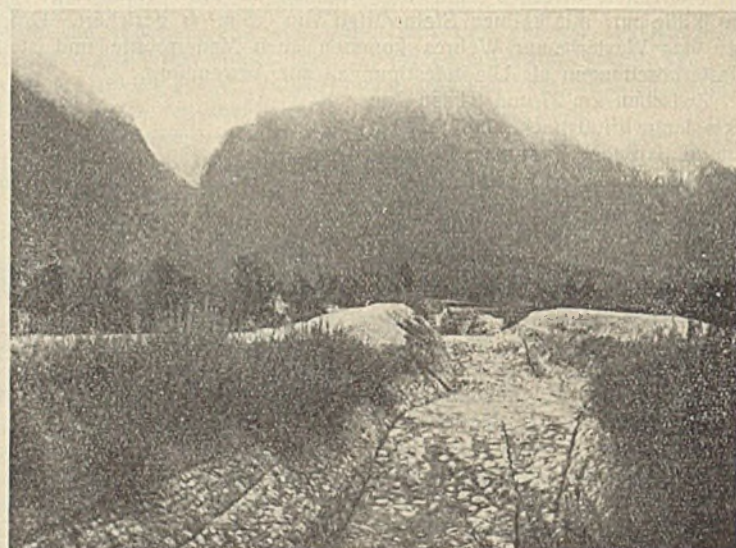
Abb. 79. Uriaine. Schlußsperre im Unterlauf.

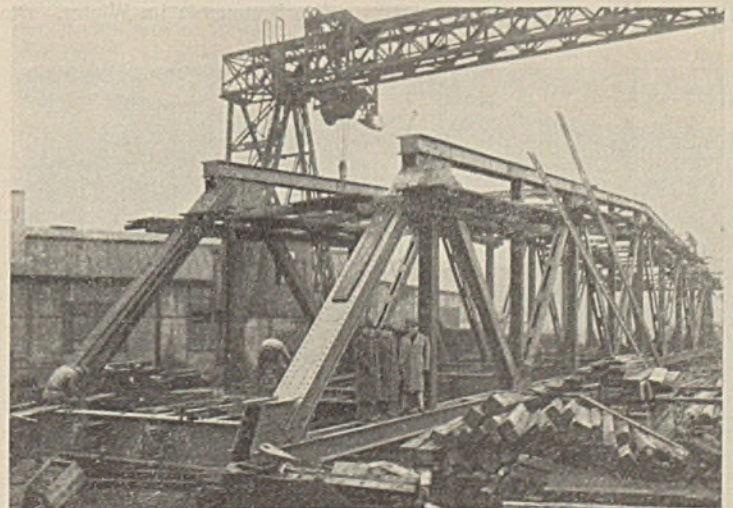
Abb. 14. Brücke in der Werkstatt zusammengebaut.

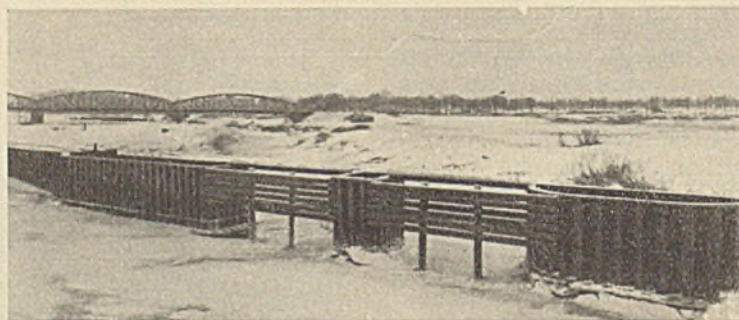
Abb. 14.
Die Trennmole im Winter. Die Kasten noch nicht fertig verfüllt.

In Verlängerung des hochwasserfreien Trenndammes zwischen Pregel und Oberkanal ist eine Trennmole aus Stahlpundwänden nach dem Vorbilde des an der Schleuse Dörwerden errichteten Bauwerks schräg gegen den Strom vorgezogen. Die Mole ist mit zwei schräg stromabwärts gerichteten Durchflußöffnungen versehen, wodurch eine Stromspaltung entsteht, die Einfahrt zum Oberkanal kräftig durchströmt wird und der besonders bei starker Strömung schwierig zu durchsteuernde Übergang aus dem Strom in das Stillwasser des Kanals oder umgekehrt in den Oberkanal hineinverlegt wird (Abb. 14). — Die durch die Einmündung des Unterkanals in den Fluß entstehende Landspitze ist buhnenartig abgepflastert.

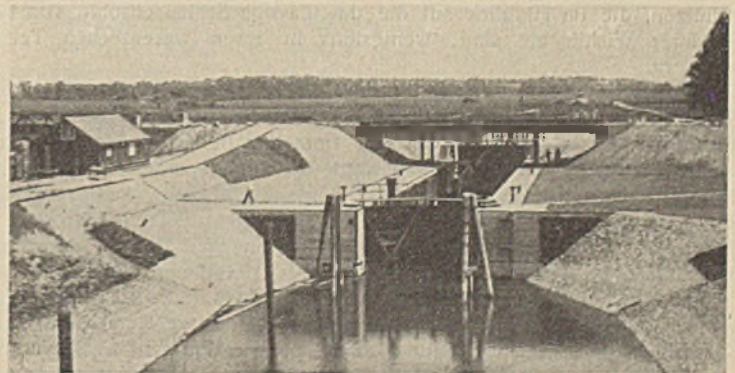
Abb. 18a. Die fertige Schleuse vom Unterkanal aus gesehen.

Die näheren technischen Einzelheiten sind aus Abb. 17 u. 18 zu ersehen. Abb. 18a zeigt die fertige Schleuse.

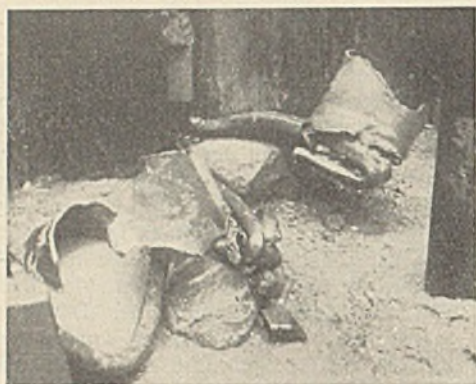
Abb. 19. Verformte Spundbohlen.

Beim Aushub der Schleuse ergab sich dann, daß die Zahl und Größe der Steine alle Erwartungen übertraf und daß stellenweise trotz aller Vorsicht erhebliche Beschädigungen der Spundbohlen eingetreten waren. Es zeigte sich, daß sich etwa im Bereich der Schleusensohle in Schleusenachse im Untergrunde ein zwar schmaler, jedoch aus dicht gelagerten, schweren Steinen bestehender Moränenwall hinzog, der besonders für die Querspundwände der Schleusenhäupter ein undurchdringliches Hindernis abgegeben hatte. Diese Spundwände wiesen infolgedessen auch die schwersten Beschädigungen auf. Die Spundbohlen waren zum Teil stark verformt, zum Teil aus dem Schloß gegangen oder im Profil aufgerissen und dann seitlich ausgewichen oder aufgerollt (Abb. 19).

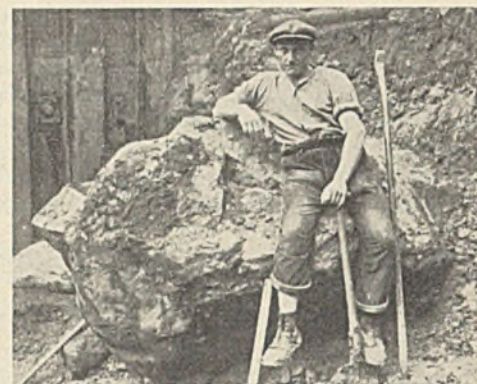
Abb. 20. Findling in der Schleusenammer.

Nach dem Aushub des Bodens aus der Schleusenammer, der trotz der Beschädigung der Umschließungsspundwände unter Grundwasserabsenkung ohne Schwierigkeiten möglich war, zeigte es sich, daß die hauptsächlichsten Beschädigungen der Kammerwände im Bereich der späteren Sohle eingetreten waren, wo, wie bereits erwähnt, große Steine in dichter Lagerung angetroffen worden waren. U. a. war hier ein Findling von etwa 3 m³ Rauminhalt freigelegt worden (Abb. 20).

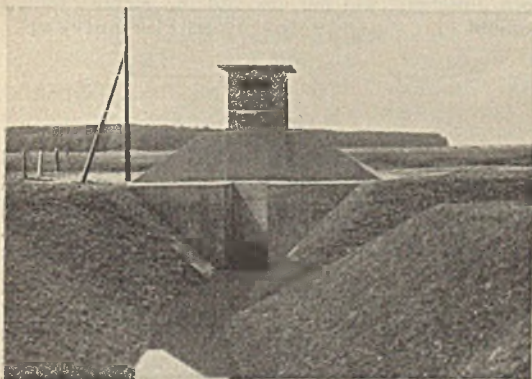
Abb. 23. Schöpfwerk Kuglacken. Einlauf.

Die Schöpfwerke sind für eine Niederschlagmenge von 120 l/sek je km² berechnet. Sie werden elektrisch angetrieben und selbsttätig durch Schwimmerschalter betätigt. Das Schöpfwerk Taplacken wird von einem Elektromotor von 23 PS und das von Kuglacken von einem solchen von 6,5 PS angetrieben (Abb. 23).
