## **PROFILAKTYKA GÓRNICZA ZASTOSOWANA PRZEZ KWK „BUDRYK” W CELU OCHRONY BUDYNKÓW KOŚCIOŁA I SZKOŁY W CHUDOWIE**

### **5.1 WPROWADZENIE**

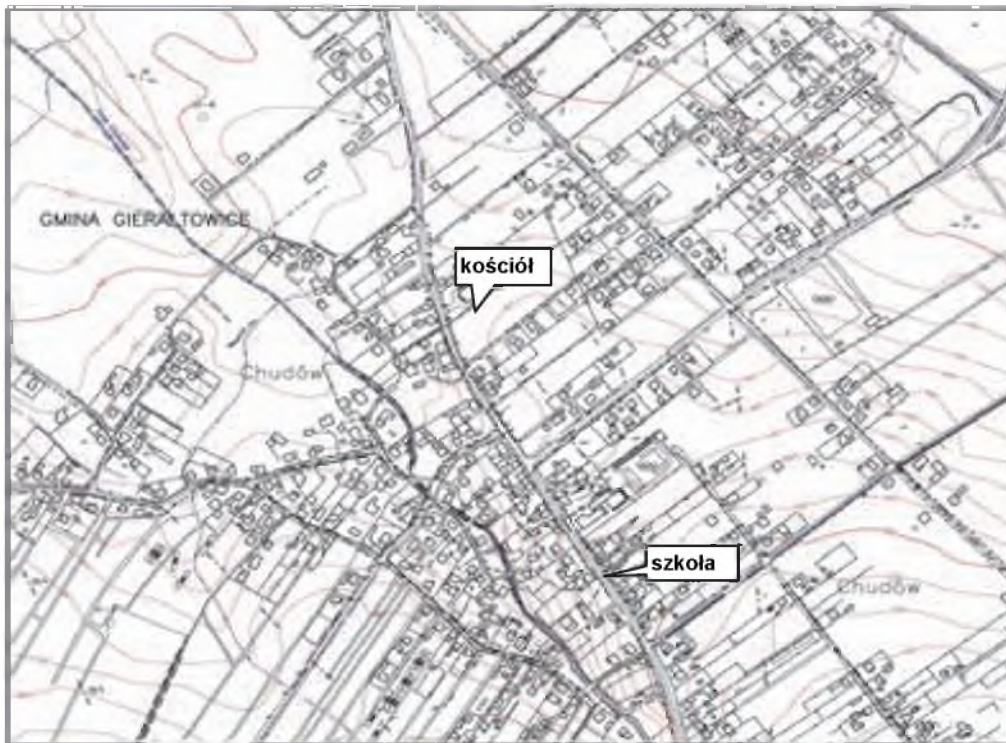
**Rys. 5.1 Lokalizacja budynków szkoły i kościoła w Chudowie**

Budynki kościoła pw. NMP Królowej Aniołów i szkoły podstawowej, położone są w północnej i środkowej części miejscowości Chudów, przy ulicy Szkolnej (rys. 5.1).

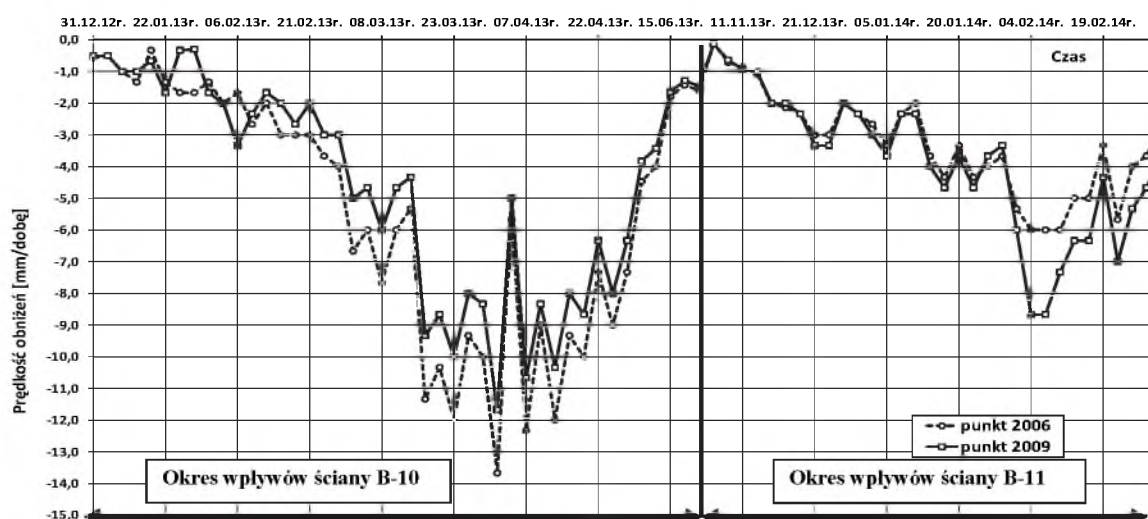
Wykres prędkości pomierzonych obniżenia punktów 2006 i 2009 położonych na północ i południe od budynku szkoły pokazuje (rys. 5.7), że pomierzone maksymalne prędkości obniżenia są nieco mniejsze od prognozowanych (prędkości te zestawiono w tabeli 5.2).

Rys. 5.7 Wykres prędkości pomierzonych obniżenia punktów 2006 i 2009 położonych na północ i południe od budynku szkoły
