# Zentralblatt Der Bauverwaltung

## Der Neubau der Ostbake auf der Düne von Helgoland

Von Regierungsbaurat Dr.-Ing. Bahr, Tönning, und Regierungsbaurat Döppe, Kiel.

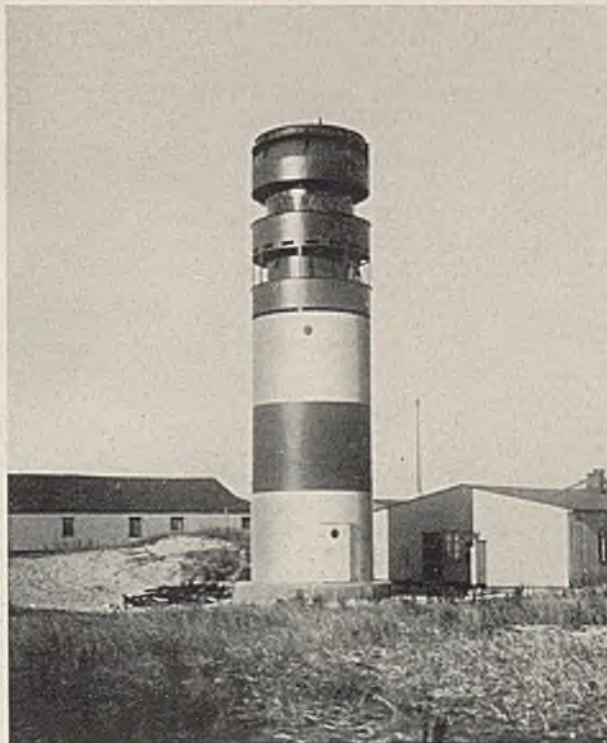
Abb. 1. Die neue Ostbake

nach ihrer Fertigstellung.

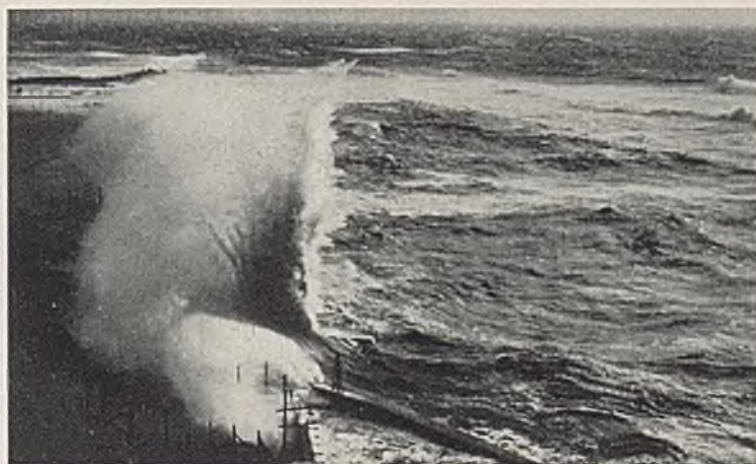
Abb. 4. Die Sturmflut vom 10. Oktober 1926 mit Windstärke 12.

Aufnahme eines besonders schweren Brechers.

Die zufällige, besonders gelungene Aufnahme und Beobachtung eines schweren Brechers der Sturmflut vom 10. Oktober 1926 mit Windstärke 12 (Abb. 4) ermöglichte es, die Wellenstoßkraft nach einem zweiten Verfahren zu berechnen, das hier kurz wiedergegeben sei.

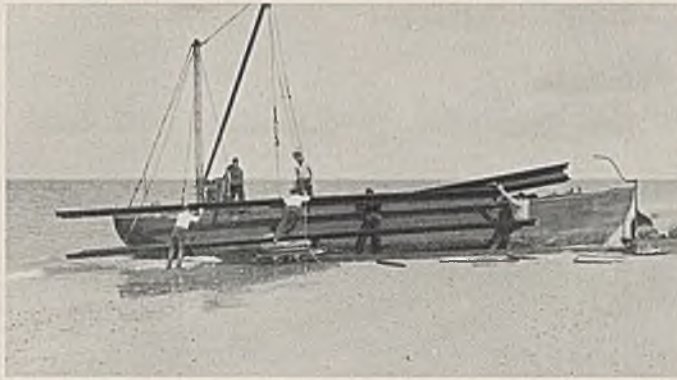
Abb. 6. Das Löschen der Spundbohlen am Strande der Düne.

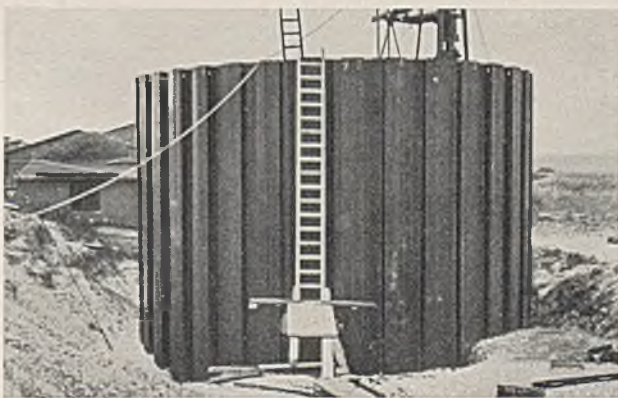
Abb. 7. Außenansicht des fertig angesetzten Spundwandringes.

Für den Grundriß des Unterbaues war als statisch und wirtschaftlich günstigste Form ein Kreisquerschnitt von 9,4 m Durchmesser gewählt. Es wurde versucht, den Spundwandring des Grundbaues ohne Paßbohle zum Schluß zu bringen. Jede Bohlenbreite wurde auf dem innerhalb des Grundwerkes fest eingebauten Führungsring angezeichnet. Die Doppelbohlen wurden dann in vorgeschriebener Stellung genau senkrecht eingeschlagen. Bei geringen Abweichungen von der Sollstellung der einzelnen Bohlen gelang es ohne größere Schwierigkeit, die äußere Keule mit daran sitzendem Schloßstück der nächsten Doppelbohle wieder in die Solllage zu bekommen. So konnte der Ring ohne Paßbohle geschlossen werden, was mit Rücksicht auf die weitere Abrammung in Staffeln von Vorteil für die Führung der Bohlen im Untergrunde und für die Dichtigkeit der Wand sein mußte (Abb. 7 u. 8).

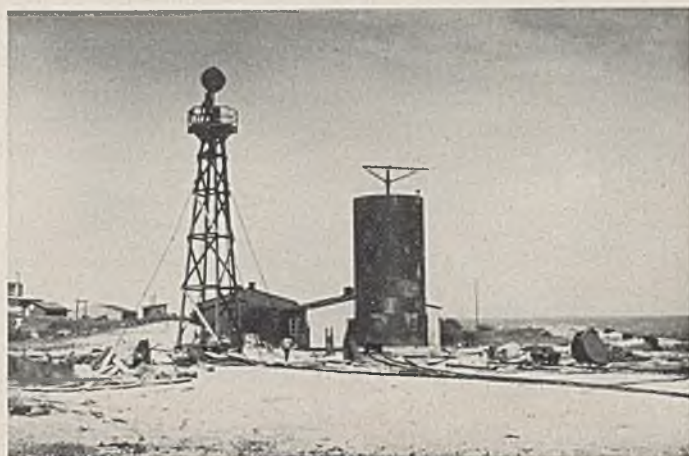
Abb. 13. Aufstellung des Turmes. Daneben die hölzerne Behelfsbake.

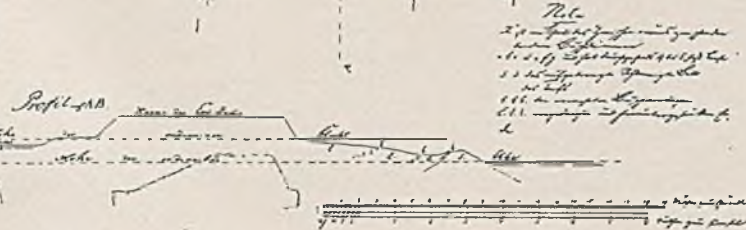
Zzeichnungen  
 und  
 Buschdammen  
 im  
 Suederkoog Tief  
 auf  
 Pellworm  
 1798. I.

Erklärungen  
 a. b. c. d. e. f. Grundrisse des von Nord fortgen  
 nenen Buschdamms  
 A. B. C. D. E. F. die projektirte  
 Befestigung an einem  
 112456 Secklagen.

Abb. 12 (oben links). Einzelheiten der Buschverbauung und des alten, z. T. zerstörten Buschdammes im Suederkoog-Tief. Zustand Anfang Mai 1798. Abb. 13 (oben rechts). Querschnitt des Deiches durch das große Tief vom 1. September 1798. Abb. 14 (links). Grundriß und Querschnitt des Erd-dammes. 1798.

Da die Kosten dieses sonst ausgezeichneten Entwurfs als zu hoch angesehen wurden, mußte ein zweiter Entwurf aufgestellt werden, der die Schließung mit Sinkstücken vorsah (Abb. 11). Die Abschließung erfolgte in der Linie des Außendeichfußes gelegt (Abb. 12). Die Abbildung stellt die Buschverbauung und den alten, z. T. zerstörten Buschdamm dar. Besondere Sorge machte nach der Verbauung vor Beginn der Erdschüttung das Verhalten der zwischen dem alten und neuen Busch-

Dieser gegenwärtig versteckte Schlamm kann sich bei einer weiteren Zunahme der Erdauslast durch einen plötzlichen Ausbruch bemerkbar machen, der sich allerdings höchstens in einer Fortschiebung des alten Buschdamms äußern wird. Obwohl vor der Ostseite des alten Damms die Tiefe 16 bis 22 Fuß (4,8 bis 6,6 m) erreicht, hat er eine so große Breite, eine so große Masse Erde auf sich liegen und einen so gewaltigen Widerstand, daß man sich sicher auf ihn, wenigstens bis h, verlassen kann (Abb. 13 u. 14).

Die schwächste Stelle des alten Buschdamms, von der allenfalls unangenehme Erscheinungen ausgehen möchten, ist unstreitig in der Mitte bei hh. Allerdings gehört eine ungeheure Kraft dazu, um den Buschdamm

an dieser Stelle zu durchbrechen oder zu verschieben. Derartigen Veränderungen wird aber die Bildung von Rissen, etwa bei rrr im Erdamm, vorgehen, die bisher noch nicht beobachtet sind.“

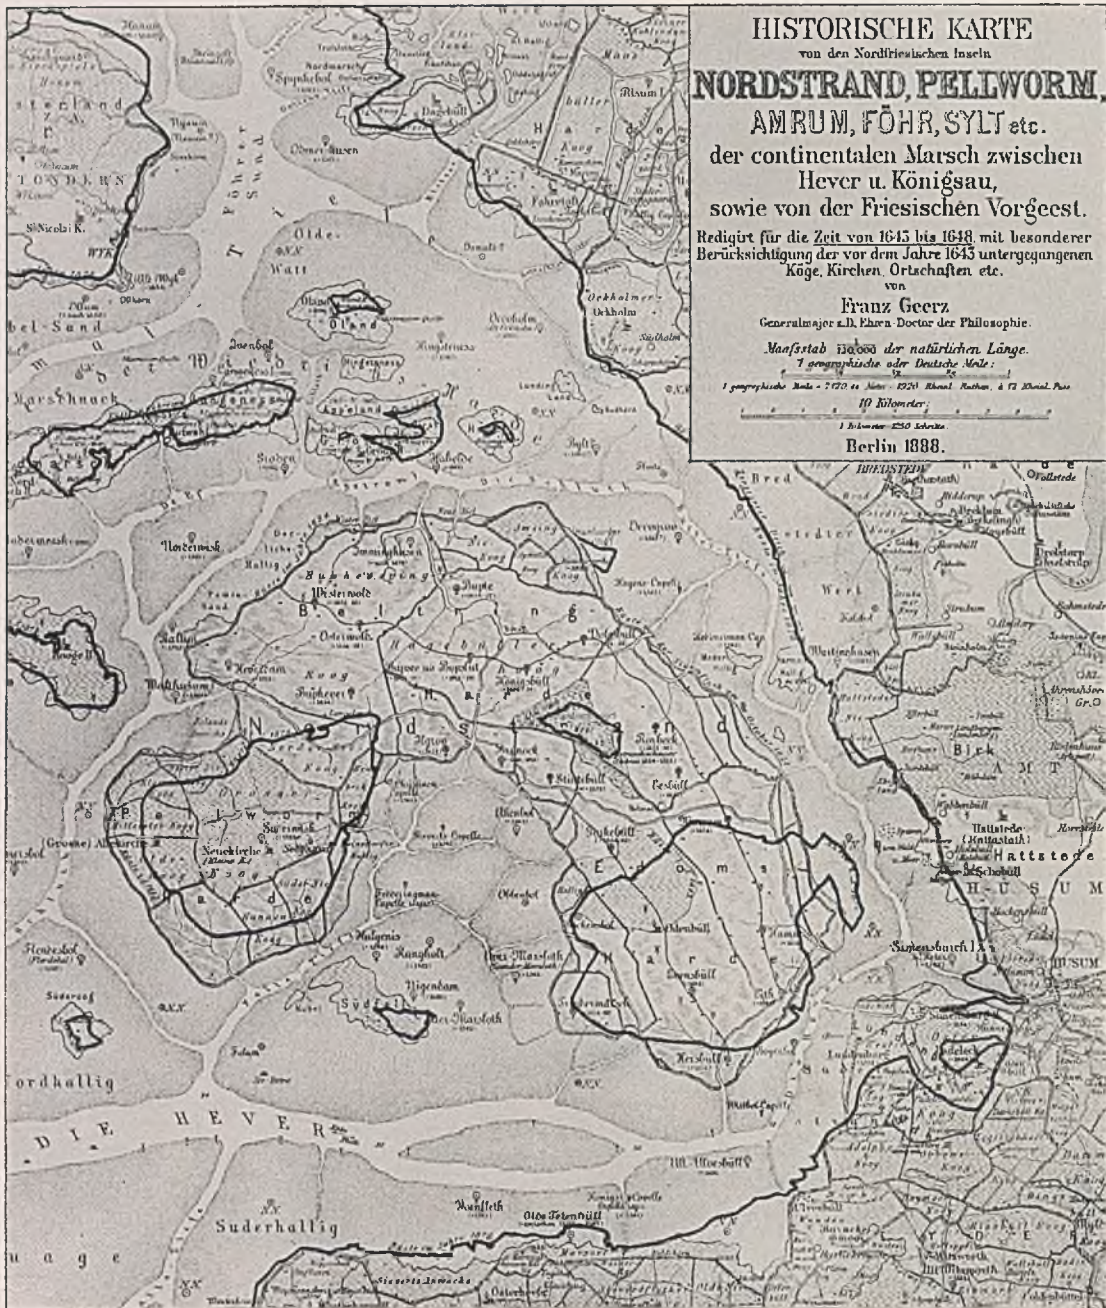
Abb. 15. Übersichtskarte von Franz Geerz aus den Jahren 1643 bis 1648.

So ist unter unendlichen Mühen, aber mit großer Tatkraft und ungewöhnlicher Fachkunde Stück um Stück des verlorenen Landes dem Meere wieder entrissen worden, bis die auf Abbildung 15 eingezeichnete Landgrenze wieder erreicht war. Die im Jahre 1926 ausgeführte Eindeichung des 600 ha großen P o h n s - h a l l i g - K o o g e s (Abb. 16) auf Nordstrand und die in diesem Jahre geplante Eindeichung des Vorlandes Buphever auf Pellworm (Abb. 16) sind die letzten Glieder einer von 1634 bis in die Gegenwart reichenden Kette mühsamer Arbeiten im

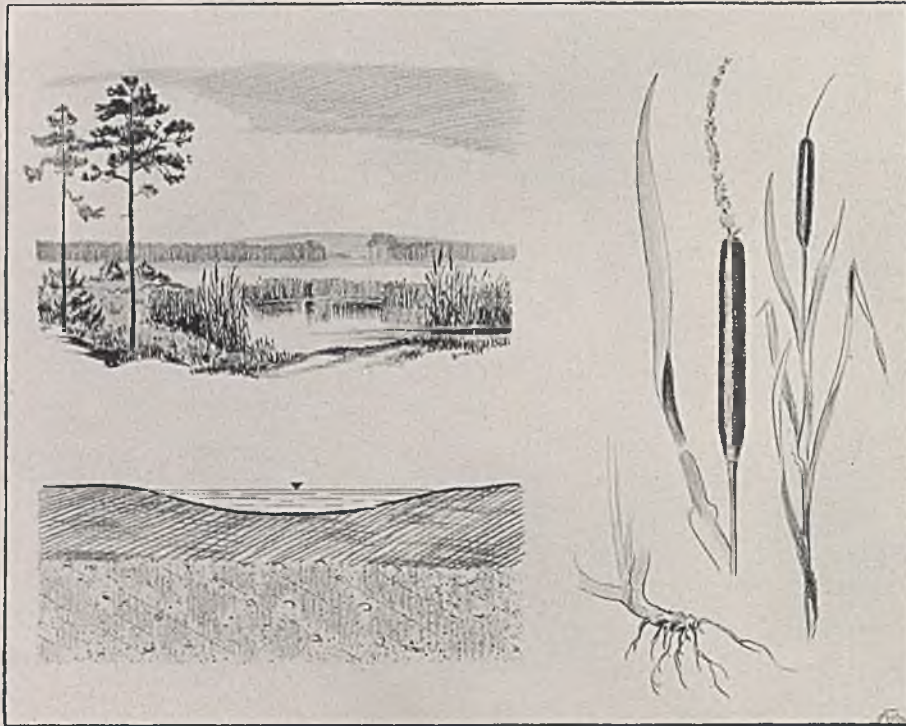
Vorentwurfsblatt zu dem in Vorbereitung befindlichen Atlas der standortanzeigenden Pflanzen. Kobenschilf zeigt stagnierendes Wasser an.
