Roman KUŚ

Mariusz PTAK

Główny Instytut Górnictwa

PROGNOZA MOŻLIWOŚCI WYSTĘPOWANIA ZABURZEŃ CIĄGŁOŚCI PORZĄDKU
NA PODSTAWIE ANALIZY STRUKTUR MEZOTEKTONICZNYCH
I BADAŃ GEOFIZYCZNYCH

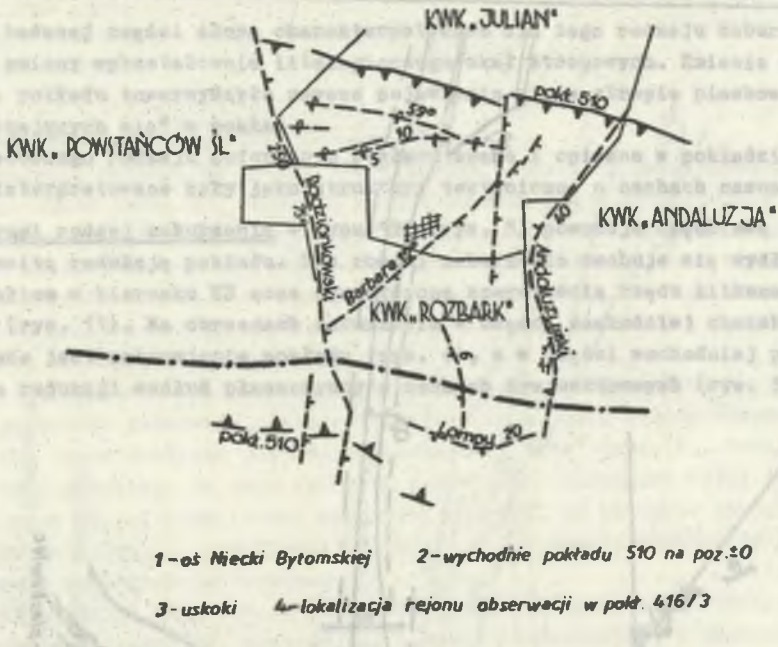
Rys. 1. Schematyczna pozycja KWK "Julian" na tle wschodniej części Niecki Bytomskiej

Fig. 1. Schematic location of KWK (Hard Coal Mine) "Julian" on the back-ground of the eastern part of Bytom Syncline

Część złoża, w której występują zaburzenia ciągłości pokł. 416/3, zlokalizowana jest w centralnej części niecki bytomskiej, której oś przebiega na południe od Kopalni "Julian" i wynurza się w kierunku wschodnim pod kątem ok. 8° (rys. 1).
