Paweł PIEC

Instytut Pojazdów Szynowych  
Politechnika Krakowska

WPŁYW ŻELIWNÝCH WSTAWEK HAMULCA KLOCKOWEGO  
NA POWSTAWANIE ZUŻYCIA FALISTEGO KÓŁ TOCZNYCH  
POJAZDÓW SZYNOWYCH ORAZ SZYN

Streszczenie. Praca zawiera wyniki badań stanowiskowych i eksploatacyjnych nad powstawaniem zużycia falistego kół podczas hamowania hamulcem klockowym. Autor w ramach stypendium brał udział w tych badaniach oraz przeprowadził analizę zarejestrowanych podczas badań wartości sygnałów mierzonych wielkości. Badania stanowiskowe i eksploatacyjne przeprowadzono w ośrodku badawczym kolei DB w Minden. W badaniach określono wpływ materiału wstawek hamulcowych na powstawanie zużycia falistego kół. Określono także wyniki powstawania zużycia falistego: prędkość liniową podczas hamowania, nacisk klocka hamulcowego na koło oraz minimalny czas trwania procesu hamowania. Na podstawie przeprowadzonej analizy widmowej drgań koła i klocka hamulcowego określono wartość częstotliwości ich przyspieszeń. W zakończeniu pracy przedstawiono proces powstawania zużycia falistego kół oraz szyn.

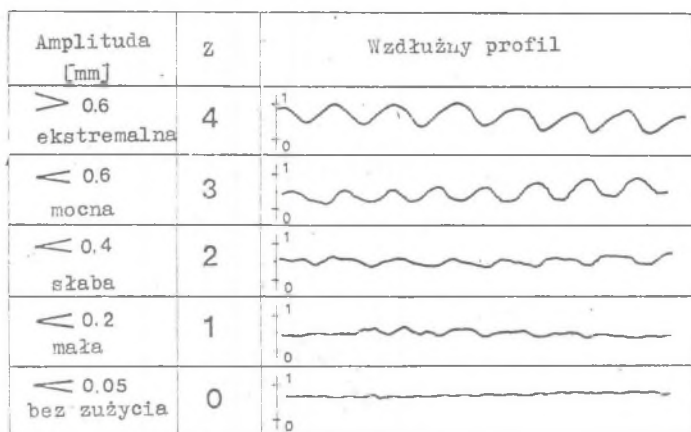
Rys. 3. Wyniki pomiaru zużycia falistego powstałego na obręczach kół wykonanych z różnych materiałów (patrz rys. 2)

Fig. 3. The measurement results of the corrugation of the wheel tyres made of various materials (see fig. 2)

riażu KVR nie wykazywały zużycia falistego. Dla pozostałych materiałów intensywność powstawania tego zużycia była zróżnicowana. Różnice te przedstawiono na rys. 3. Pomiar wysokości wzniesień zużycia falistego zostały wykonane po przebiegu lokomotywy 30000 km. Odległości wzniesień wynoszą w tym przypadku 15 cm. Podobny obraz tego zużycia stwierdzono także na kołach wagonów osobowych, które eksploatowane są na tych samych liniach kolejowych (patrz [1], rys. 46).

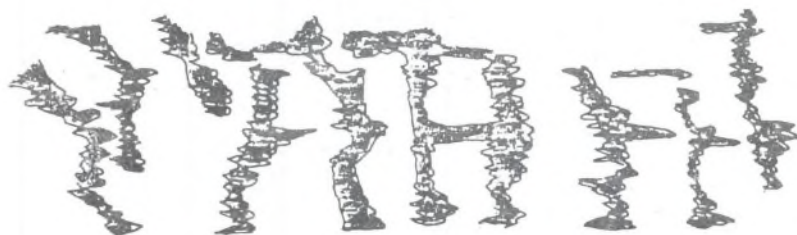
Rys. 4. Obraz zużycia falistego utworzonego na powierzchni toczonej koła wagonu osobowego EW IIB 2378 (Rhätische Bahn): skala 1:1, wysokość wzniesień - 0,04 mm (ciemniejsze obszary), przebieg - 52000 km

Fig. 4. View of the corrugation wear of the rolling surface of the wheel of the EW IIB 2378 (Rhätische Bahn) passenger coach (scale 1:1, the rises height - 0,04 mm (the more dark regions), run - 52000 km

Na kołach wagonów osobowych EW IIB 2378 stwierdzono w Szwajcarii występowanie zużycia falistego, którego kształt zobrazowano na rys. 4. Przebieg wagonu w tym przypadku wynosi 52000 km, wysokość wzniesienia 0,04 mm. W pracy [1] podano, że zużycie faliste nie tylko pogarsza współpracę zestawu kołowego z szyną i klockiem hamulcowym, ale jednocześnie powoduje wzrost poziomu natężenia dźwięku podczas jazdy pociągu. Przykła-

Z pomiarów zużycia falistego kół przeprowadzonych w zakładach naprawczych wagonów w RFN wynika, że spośród przebadanych zestawów kołowych z hamulcem klockowym aż 60% wykazuje zużycie faliste, zaś w przypadku hamulca tarczowego tylko 3-5% (Hartwig 1981). Obraz tego zużycia w tym przypadku jest taki sam jak przedstawiony na rys. 4.

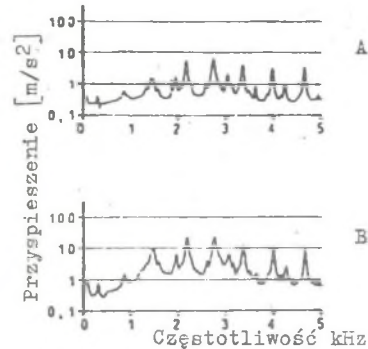
Rys. 6. Widmo promieniowych przyspieszeń koła

A - szyny szlifowane, B - szyny wykazujące zużycie faliste, prędkość jazdy - 160 km/h

Fig. 6. The spectrum of the radial accelerations of the wheel

A - the grinded rails, B - the rails with corrugation, the travelling speed - 160 km/h

Raquet (1978) w swojej pracy podaje wyniki pomiaru przyspieszeń koła w kierunku promieniowym podczas przejazdu pociągu z prędkością 160 km/h po szynach szlifowanych oraz po szynach wykazujących zużycie faliste, rys. 6 [5]. Występowanie zużycia falistego na szynach powoduje ponad 10-krotny wzrost tych przyspieszeń. W celu wyeliminowania szkodliwego oddziaływania zużycia falistego szyn wprowadzono w praktyce ich szlifowanie. Zbudowano w tym celu specjalne wagony wyposażone w odpowiednie urządzenia do szlifowania.

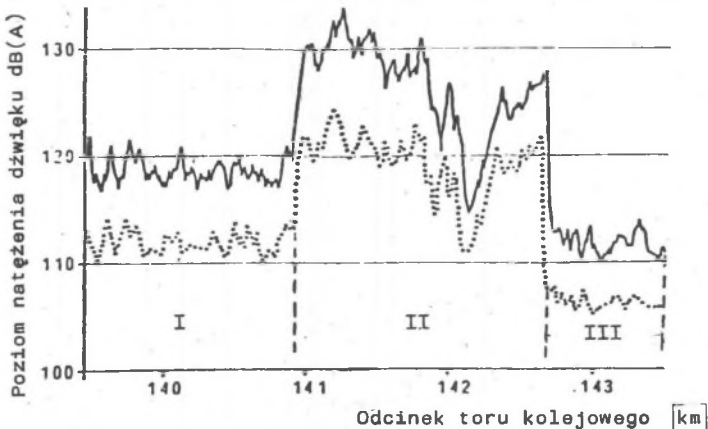
Rys. 8. Wykres z pomiaru poziomu natężenia dźwięku  
I - szyny wykazujące małe zużycie faliste, II - szyny ze zużyciem falistym,  
III - szyny szlifowane  
— - - - koła bez tłumików,  
- - - - koła z zamontowanymi tłumikami,  
prędkość jazdy - 160 km/h

Fig. 8. The diagram drawn on the basis of the sound intensity level measurements

I - the rails showing a small corrugation, II - the rails with the corrugation, III - the grinded rails  
— - - - the wheels without dampers,  
- - - - the wheels with mounted dampers,  
the travelling speed - 160 km/h

Pierwszy wagon do szlifowania szyn zbudowano w RFN w 1950 roku. Podobne wagony zbudowano w USA w 1955 roku oraz w Szwajcarii i we Francji. Wprowadzenie do eksploatacji zestawów kołowych z zamocowanymi na kołach tłumikami (rys. 7), umożliwiło także obniżenie poziomu natężenia dźwięku podczas jazdy pociągu o około 10 dB (rys. 8).
