Laura PERCHUĆ

## BADANIA POŚLIZGÓW KÓŁ POJAZDÓW SZYNOWYCH I TWORZENIA SIĘ MARTENZYTU

### STUDY OF SLIP OF THE WHEEL RAIL VEHICLES AND MARTENSITE FORMATION

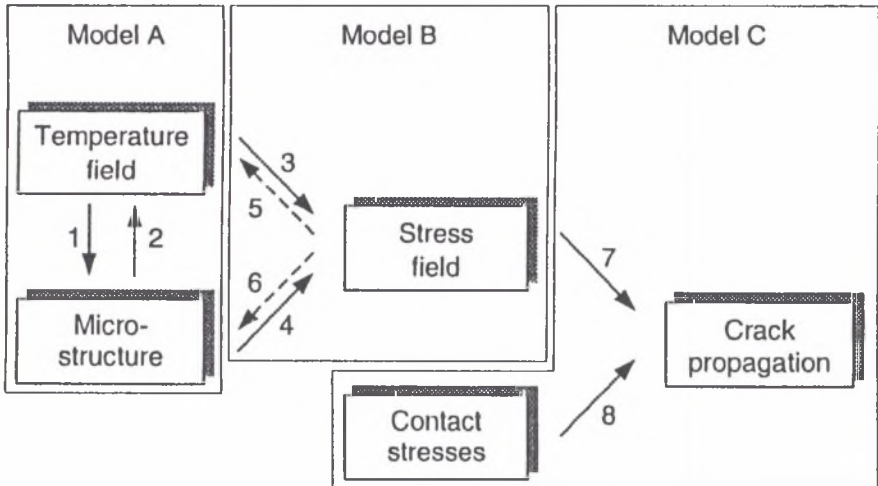
Rys.1. Pole temperatur kontroluje procesy przemian fazowych (sprężenie 1). Przemiany fazowe powodują generowanie ciepła lub jego pochłanianie, co ponownie oddziałuje na temperaturę (2). Temperatura i przemiany fazowe powodują naprężenia (3,4). Pole naprężeń oddziałuje na temperaturę, wówczas energia jest rozpraszana, dzięki odkształceniu plastycznemu (5). Mikrostruktura znajduje się również pod wpływem oddziaływania pola naprężeń (6). Zależności (5) i (6) są tutaj pominięte. Naprężenia szczątkowe wzajemnie oddziałują z naprężeniami kontaktowymi powodując rozprzestrzenianie się pęknięć (7, 8)

Fig.1. Temperature field controls phase transformation processes (coupling 1). Phase transformations generate or consume heat which re-affects temperature (2). Temperature and phase transformations cause stresses (3,4). Stress field influences temperatures as energy is dissipated due to plastic flow (5). Microstructure is also affected by stress field (6). Couplings (5) and (6) are neglected here. Residual stresses interact with rolling contact stresses causing propagation (7,8)

Przemiany fazowe, naprężenia oraz powstawanie pęknięć i ich rozprzestrzenianie się wywołane poślizgami kół są zagadnieniami sprzężonymi. Sprzężenia te przedstawiono na rys. 1.

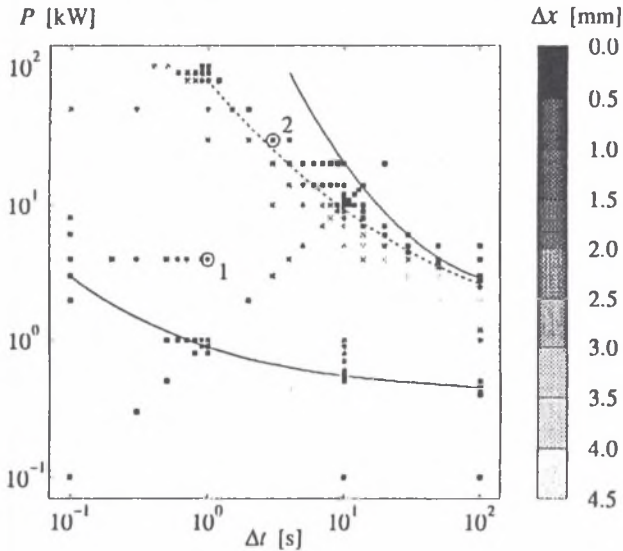
Rys.2. Obliczona głębokość martenzytu pomniejszona o głębokość materiału roztopionego (rozdartego). Każdy kwadrat przedstawia jedno ciepłne/mikrostrukturalne obliczenie. Krzywe (linie ciągłe) bez linii przerywanej obejmują obszar prawdopodobnego tworzenia się martenzytu. Obszar pomiędzy górną linią ciągłą a linią przerywaną jest to obszar powstawania materiału roztopionego (rozdartego) do większej głębokości niż materiał przy powstawaniu martenzytu (Jergeus, 1994)

Fig.2. Calculated martensite depth reduced by depth of melted down/torn away material. Each square represents one thermal/microstructural calculation. Solid curves encompass area where martensite is likely to have formed. In area between upper solid line and dashed line material is likely to be melted down/torn away to a greater depth than that of martensite formation, see (Jergeus (1994)). Examples 1 and 2 are marked with circles and numbers

warunkach dochodzi do tworzenia się martenzytu. Sformułowano zależność pomiędzy głębokością powstawania martenzytu a ilością pochłoniętego ciepła przez materiał koła oraz czasem trwania poślizgu koła - rys. 2 [4].

Ostatnie wyniki badań laboratoryjnych i eksploatacyjnych [5] kół wskazują na to, że martenzyt tworzy się tylko w przypadku pewnych kombinacji wzbudzonej mocy cieplnej oraz czasu trwania poślizgu - rys. 2. Poniżej zagrożonego obszaru austenityzowanie nie jest możliwe. Powyżej tego samego obszaru objętość nagrzanego materiału wokół spłaszczenia na
