Krzysztof **ĆWIERTNIA**, Zenon **SZCZEPANIAK**

## ANALIZA USZKODZEŃ MUROWYCH OBUDÓW SZYBÓW

## ANALYSIS OF DAMAGE MADE TO MASONRY SHAFT LINING

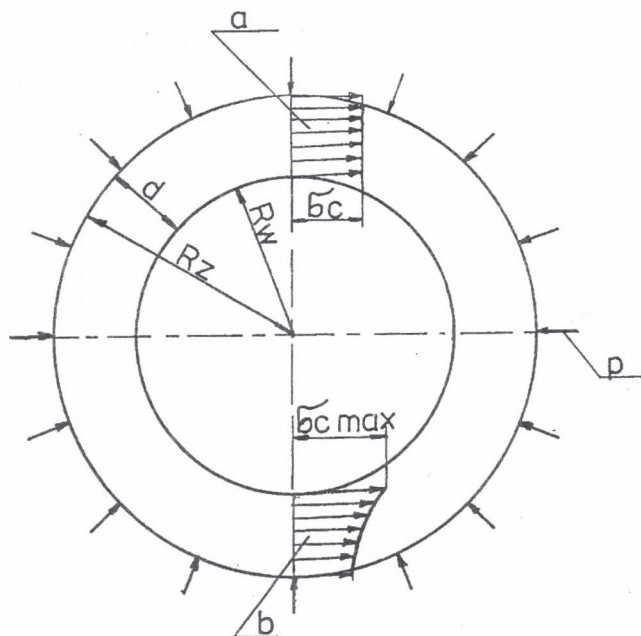
Rys. 1. Rozkład naprężeń ściskających w obudowie murowej szybu  
 a - gdy obudowa szybu spełnia warunki rury cienkościennej, tj.  $R_w/d \geq 5$   
 b - gdy obudowa szybu spełnia warunki rury grubościennej, tj.  $R_w/d < 5$

Fig. 1. Distribution of compressive stresses in the masonry lining of the shaft  
 a - when the lining meets the conditions of light-wall tube, i.e.  $R_w/d \geq 5$   
 b - when the lining meets the conditions of heavy-wall tube, i.e.  $R_w/d < 5$

Większość istniejących w przemyśle górniczym szybów oraz obecnie głębinowych i pogłębianych posiada kształt kołowy. Kształt taki podyktowany jest korzystną współpracą obudowy z górotworem, przy której pracuje ona głównie na ściskanie. W przypadku równomiernego radialnego ciśnienia  $p$  górotworu na zewnętrzną stronę obudowy szybu w każdym jej przekroju podłużnym i na całej grubości występują tylko naprężenia ściskające (rys.1). Jeżeli kołowa obudowa szybu spełnia warunki rury cienkościennej [2] (tzn.  $R_w/d \geq 5$ ), wówczas można przyjąć, że naprężenia ściskające  $\sigma_c$  mają w przybliżeniu na całej grubości obudowy  $d$  jednakową wielkość (wykres a, rys. 1). Natomiast przy spełnieniu przez obudowę szybu warunku rury grubościennej ( $R_w/d < 5$ ) należy przyjmować, że większa wartość naprężeń ściskających wystąpi przy wewnętrznej stronie obmurza (wykres b, rys. 1).

- przy niewielkiej różnicy wartości  $p_1$  i  $p_2$  - wg odwróconych trapezów (rys. 2 i 3a), przy czym im bardziej różnica między wielkościami  $p_1$  i  $p_2$  zbliża się do 0, tym bardziej kształty trapezów zbliżają się do kształtu prostokąta (rys. 1, wykres a).

We wszystkich przypadkach pracy murowej obudowy szybu przedstawionych na rys. 1, 2, 3 i 4 zdolność do przyjmowania przez nią nacisku od strony górotworu może być zachowana dzięki dostatecznie dużej wytrzymałości jej materiału na ściskanie. Utrata stateczności obudowy we wszystkich przedstawionych przypadkach kształtowania się naprężeń wzdłuż jej grubości może mieć miejsce wówczas, gdy od wewnętrznej strony obmurza - w miejscu największego wyężenia materiału - zaistnieje warunek  $\sigma_{c2 \max} > R_c$ . Wystąpieniu tego warunku towarzyszy łuszczenie się muru. Stąd stwierdzenie w czasie kontroli obudowy występowania w niej na określonej głębokości miejscowych złuszczeń jest wskaźnikiem zmuszającym do przeprowadzenia analizy jej stateczności w otoczeniu zauważonego w murze uszkodzenia. Zaistnienie miejscowego złuszczenia muru jest najbardziej niebezpieczne w przypadku wystąpienia pod kątem  $\alpha_0 = 40^\circ + 52^\circ$  względem niego rozwartych szczelin lub rys.

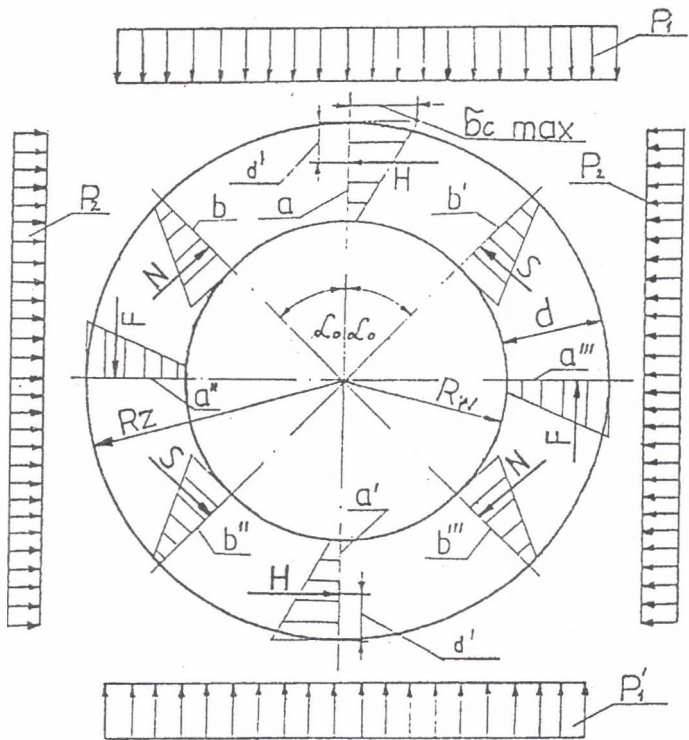
Rys. 2. Rozkład naprężeń ściskających w obudowie murowej szybu o kształcie kołowym przy różnych wielkościach jej obciążenia w dwóch wzajemnie prostopadłych kierunkach, bez występowania w niej rys i szczelin

Fig.2. Distribution of compressive stresses in the circle-shaped masonry lining when subjected to diverse loading values in two mutually perpendicular planes, without cracks or fissures occurring in it

Inaczej będą kształtować się naprężenia ściskające w obmurzu obudowy o kształcie kołowym, w przypadku gdy jej obciążenie od strony otaczających ją skał nie będzie równomierne na całym obwodzie szybu. Na rys. 2 przedstawiono równomierne obciążenie obudowy murowej szybu o kształcie kołowym różnymi wielkościami  $p_1$  i  $p_2$  w dwóch wzajemnie prostopadłych kierunkach, przy czym wielkości tych obciążeń (nacisków) spełniają warunek:  $p_1 > p_2$ .

Pod wypadkową nacisku  $p_1$  i  $p_2$  i pod kątem  $\alpha \cong 45^\circ$  z każdej z ich strony występują przekroje charakteryzujące się najniekorzystniejszym rozkładem naprężeń ściskających i największym wyężeniem materiału obudowy. W zależności od wielkości różnicy między wartościami  $p_1$  i  $p_2$  naprężenia te w przekrojach  $a, a', a'', a'''$  oraz  $b, b', b'', b'''$  (rys. 2) mogą kształtować się następująco:

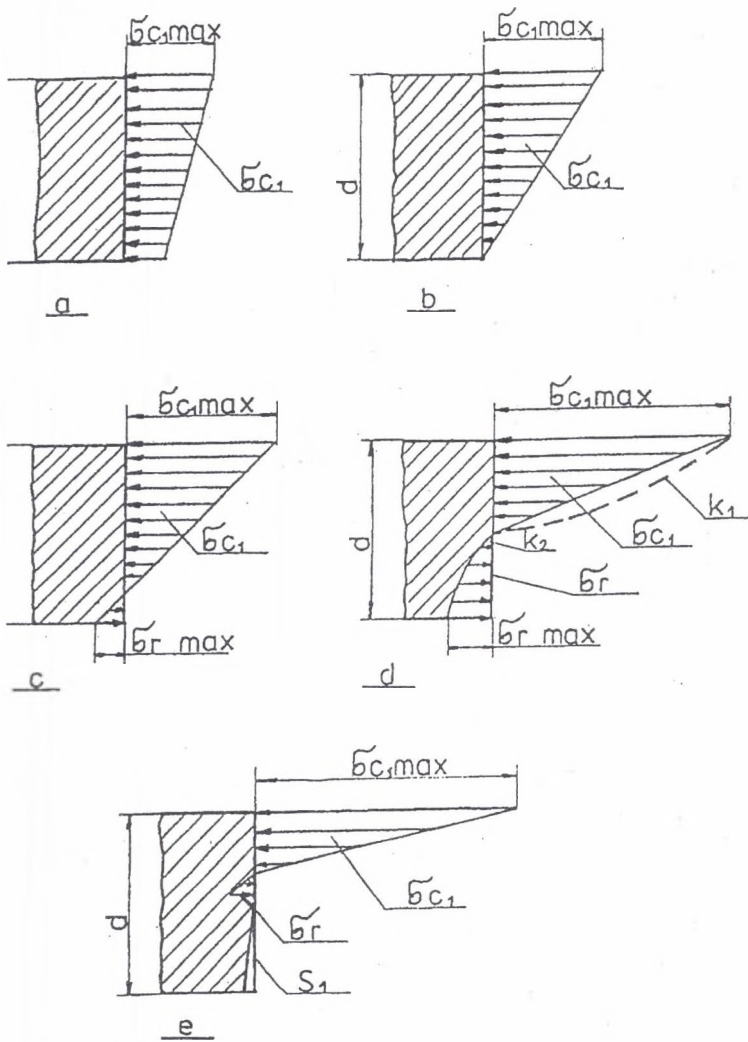
Rys. 3. Rozkład naprężeń ściskających  $\sigma_c$  i rozciągających  $\sigma_r$  wzdłuż grubości  $d$  obudowy murowej szybu w zależności od sposobu i wielkości wywieranego na nią nacisku od strony otaczających ją skał

Fig. 3. Distribution of compressive stresses  $\sigma_c$  and tensile stresses  $\sigma_r$  along the thickness  $d$  of the masonry shaft lining, allowing for the way and value of thrust exerted on the lining by the rocks surrounding it

- przy większej różnicy  $p_1$  i  $p_2$  rozkład naprężeń w przekrojach a, a' i b ÷ b'' przyjmują kształt zbliżony do trójkąta (rys. 3b),

- przy znacznej różnicy wielkości  $p_1$  i  $p_2$  wysokość trójkątów obrazujących rozkład naprężeń ściskających  $\sigma_c$  ulega skróceniu, natomiast w ich przedłużeniu, tj. na pozostałym odcinku grubości obudowy pojawiają się naprężenia rozciągające (rys. 3c),

- jeżeli różnica zbliża się do wielkości  $p_1$ , tzn. wartość nacisku  $p_2$  jest bliska zeru, wówczas zasięg naprężeń rozciągających zwiększa się, a ściskających maleje, zaś ich rozkład przebiega wg krzywych  $k_1$  i  $k_2$  (rys. 3d),

Po stwierdzeniu, że w kontrolowanej obudowie zaistniały tylko złuszczenia bez towarzyszących im rys lub szczelin w ich otoczeniu (pod kątem  $\alpha_0 = 40^\circ + 52^\circ$ ), można przyjąć na podstawie rys. 3a, b, c i d, iż na pozostałym obwodzie mur pracuje w dalszym ciągu na całej grubości obudowy. W takim przypadku nie ma niebezpieczeństwa wypchnięcia muru do wnętrza szybu. Należy wówczas podjąć decyzję o zwiększeniu częstotliwości kontroli obmurza w miejscach zaistniałych złuszczeń. Do naprawy obudowy zaleca się przystąpić, gdy głębokość zmiażdżonego muru osiągnie wielkość  $1/3$  jej grubości lub po zauważeniu, że pod kątem  $\alpha_0$  względem zaistniałych złuszczeń wystąpiły spękania w postaci rys lub szczelin.

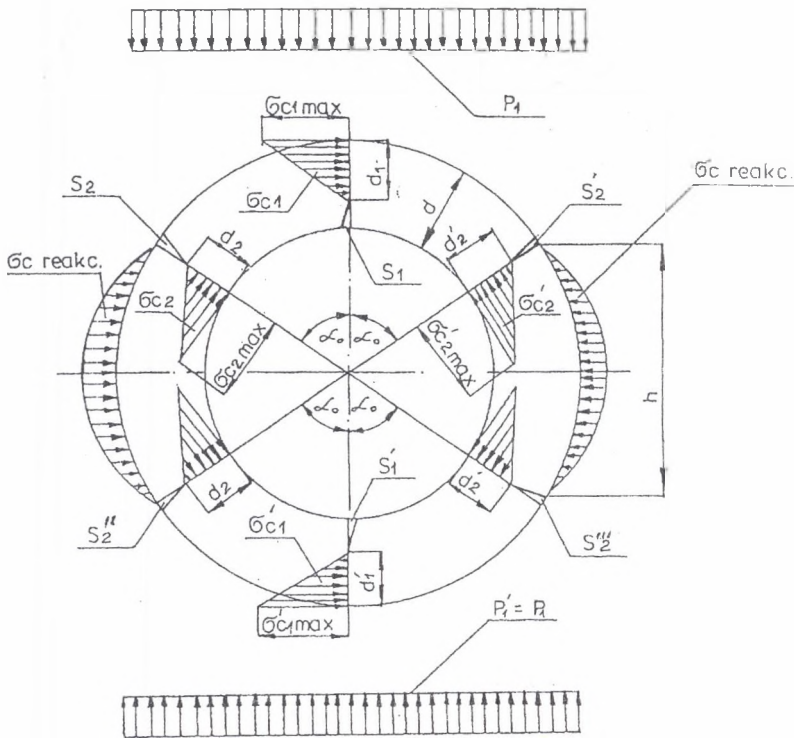
Rys. 4. Koncentracja naprężeń ściskających na przedłużeniu szczelin w murowej obudowie szybu o kształcie kołowym obciążonej wielkościami  $p_1$  i  $p_1' \approx p_1$

Fig. 4. Concentration of compressive stresses along crack extensions in the circle-shaped masonry shaft lining loaded by the values  $p_1$  and  $p_1' \approx p_1$

- gdy  $p_2 = 0$ , wówczas naprężenia  $\sigma_r$  mogą przekroczyć wytrzymałość muru na rozciąganie. Pod wypadkowymi nacisku na obudowę  $p_1$  i  $p'_1$  (gdzie  $p_1 \approx p'_1$ ) pojawiają się widoczne od strony obmurza szczeliny  $S_1$  i  $S'_1$  (rys. 4), a pod kątami  $\alpha_0 = 40^\circ + 52^\circ$  względem wypadkowych nacisków na obudowę  $p_1$  i  $p'_1$  powstaną przy zewnętrznej stronie obudowy murowej szybu szczeliny  $S_2, S_2', S_2''$  i  $S_2'''$  (rys. 3e), a na ich przedłużeniu przy wewnętrznej stronie obmurza wystąpi koncentracja naprężeń ściskających  $\sigma_{c2}$ .

Stwierdzenie wystąpienia rys i szczelin wzdłuż obwodu obmurza na głębokości zlokalizowanych złuszczeń przy jego wewnętrznej stronie (w sąsiedztwie zaistniałych w nim złuszczeń) może oznaczać, że w materiale obudowy zachodzi warunek  $\sigma_{c2 \max} > R_c$ , a również i  $\sigma_{c1 \max} > R_c$  (rys. 4).

Jeżeli w czasie dokładnej kontroli obmurza zostanie stwierdzone występowanie na nim tylko rys i szczelin (trudne do zauważenia na zanieczyszczonej obudowie szybu) bez złuszczenia muru (pod kątem  $\alpha_0 = 40^\circ + 52^\circ$  względem nich z jednej lub drugiej strony), wówczas nie ma potrzeby wymiany lub wzmocnienia obudowy. Stwierdzenie zaistnienia po wewnętrznej stronie muru rysy lub szczeliny  $S_1$ , albo  $S_1$  i  $S_1'$  (rys.4) oznacza:

- iż po wystąpieniu szczeliny  $S_1$  lub  $S_1$  i  $S_1'$  obudowa ulega rozparciu, co umożliwia wystąpienie naprężeń  $\sigma_{c \text{ reakc}}$  (rys. 4) równoważących naprężenia ściskające w obudowie na odcinku  $d_1$  i  $d_1'$ ,

The most disadvantageous impact exerted by rocks on the brick shaft lining is effected by one-directional pressure, as shown in Fig.4. In effect, there may occur fissures  $S_1$  and  $S_1'$  in the wall, under the resultants of active loading of the lining with the values  $p_1$  and  $p_1'$ , and fissures  $S_2$ ,  $S_2'$  as well as  $S_2''$  and  $S_2'''$  at the angle  $\alpha=60^\circ$  with respect to the fissures  $S_1$ ,  $S_1'$ . Along the extension lines of all enumerated fissures there will occur a concentration of compressive stresses  $\sigma_{c1max}$  and  $\sigma_{c2max}$ .

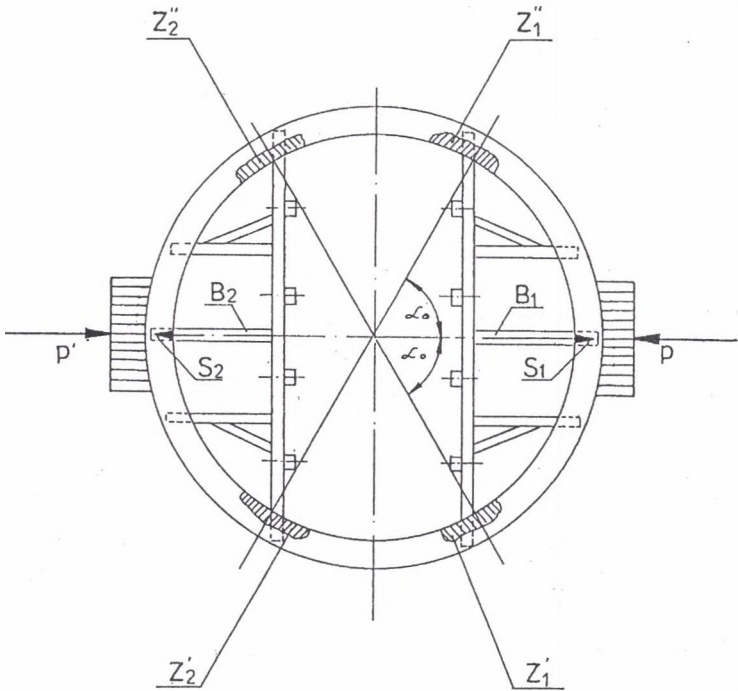
Rys. 5. Przykład miejscowego obciążenia murowej obudowy szybu wielkościami  $p$  i  $p'$  działającymi wzdłuż dźwigarów rozporowych  $B_1$  i  $B_2$  oraz zaistniałych w niej uszkodzeń

Fig. 5. Example of masonry shaft lining loaded by the values  $p$  and  $p'$  acting along sprag buntons  $B_1$  i  $B_2$  and the damage occurred

Na rys. 5 przedstawiono przykład obciążenia obudowy szybu wielkościami  $p$  i  $p'$  działającymi wzdłuż dźwigarków rozporowych  $B_1$  i  $B_2$  podpierających dźwigary główne. Na przedłużeniu działania tych nacisków od wewnątrz szybu mogą powstać rysy i szczeliny  $S_1$  i  $S_2$ , które w pierwszej fazie nie powodują dużego zagrożenia dla zbrojenia i wyposażenia szybu, chociaż ich wystąpienie osłabi utwierdzenie wspomnianych dźwigarków rozporowych  $B_1$  i  $B_2$  w jego obudowie, a tym samym zmniejszy sztywność dźwigarów głównych.

Wraz ze wzrostem ciśnienia  $p$  i  $p'$  pod kątem  $\alpha_0$  względem szczelin  $S_1$  i  $S_2$  mogą pojawić się złuszczenia  $Z_1'$ ,  $Z_1''$  z jednej i  $Z_2'$ ,  $Z_2''$  z drugiej strony szybu. Wystąpienie tych złuszczeń może spowodować osłabienie mocowania dźwigarów głównych w obudowie szybu, co niekorzystnie wpłynie na

bezpieczną pracę całego wyciągu szybowego, ponieważ bezpośrednio na tych dźwigarach zamocowane są cztery ciągi przewodników szybowych, po których prowadzone są w szybie naczynia wyciągowe. Największym zagrożeniem dla pracy szybu jest w miarę wzrostu ciśnienia górotworu możliwość wypchnięcia do wnętrza szybu całego bloku obudowy ograniczonego szczeliną  $S_1$  i sąsiednim złuszczeniem  $Z_1'$  lub  $Z_1''$  albo szczeliną  $S_2$  i złuszczeniami  $Z_2', Z_2''$  do wnętrza szybu.

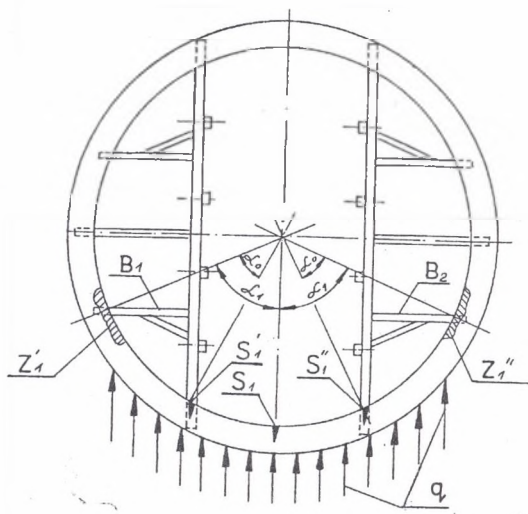
Rys. 6. Przykład jednostronnego aktywnego obciążenia rury szybowej ciśnieniem górotworu działającego na dużą powierzchnię zewnętrznej strony obudowy oraz zaistniałych w niej uszkodzeń

Fig. 6. Example of one-sided active loading of shaft tube exerted by rockmass pressure on large outside surface of the lining and the damage occurred

Rys. 6 przedstawia możliwość jednostronnego aktywnego obciążenia rury szybowej ciśnieniem górotworu działającym na dużą powierzchnię zewnętrzną obudowy oraz zaistniałych w niej uszkodzeń.

Wzrost ciśnienia od strony górotworu może spowodować również i w tym przypadku pojawienie się złuszczeń  $Z_1'$  i  $Z_1''$  po obu stronach szczelin pod kątem  $\alpha_0$  i  $\alpha_0'$ . Złuszczenia te osłabiają utwierdzenie dźwigarek rozporowych  $B_1'$  i  $B_2'$  powodując dodatkowo zmniejszenie sztywności i stabilności dźwigarów głównych zbrojenia szybu. Na skutek wymienionych uszkodzeń muru może również dojść do dewastacji zbrojenia i wyposażenia szybu spowodowanej wypchnięciem bloku obudowy (ograniczonego szczeliną  $S_1'$  lub  $S_1''$  i sąsiednim złuszczeniem  $Z_1'$  lub  $Z_1''$ ) do wnętrza szybu. Zaistnienie takiego przypadku spowodowałoby postój szybu i duże straty materialne, lecz niewspółmierne do najważniejszego aspektu tego zagadnienia, jakim jest bezpieczeństwo transportowanych wyciągiem szybowym ludzi. Z tych względów po stwierdzeniu pierwszych uszkodzeń obudowy szybu (najczęściej szczelin) należy podczas kontroli zwrócić szczególną uwagę na ewentualność wystąpienia w tym rejonie złuszczeń i w razie ich zaistnienia podjąć stosowne działania mające na celu naprawę uszkodzonego fragmentu jego obudowy.
