#### Seria: BUDOWNICTWO z.81

## WPŁYW CIEPŁA HYDRATACJI NA STAN NAPRĘŻEŃ W STYKU SEGMENTÓW BELKI NASUWANEJ PODŁUŻNIE

# THE INFLUENCE OF HYDRATION HEAT ON THE STATE OF STRENGTH AT THE CONTACT OF SEGMENTS OF THE INCREMENTAL LAUNCHING BEAM

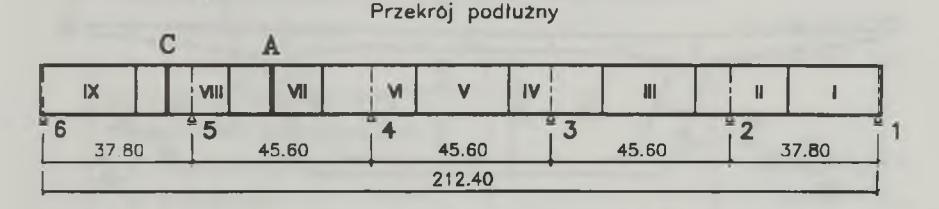
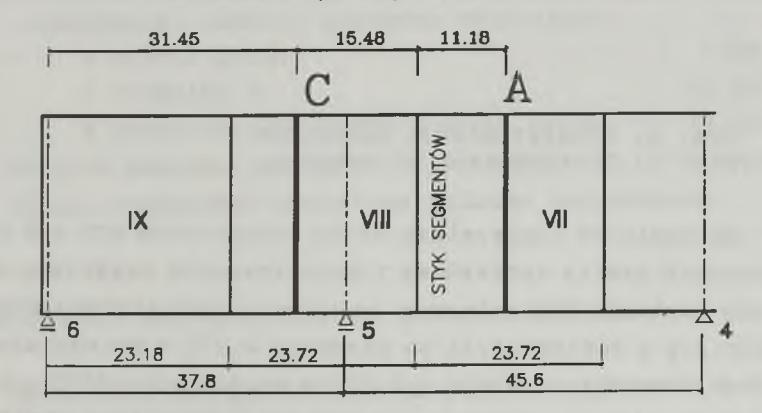
Rys. 1. Rozmieszczenie przekrojów pomiarowych A i C Fig. 1. Situation of cross-sections A and C

Pole temperatury było badane w sposób dyskretny, w dwóch przekrojach poprzecznych dźwigara mostu. Jeden z nich znajdował się w segmencie VII ("A"), drugi ("C") – w segmencie VIII (rys.1). O wyborze przekrojów zadecydował układ kabli oraz fakt, że pomiary temperatury były częścią szerszego programu badań.

Rozmieszczenie przekrojów pomiarowych

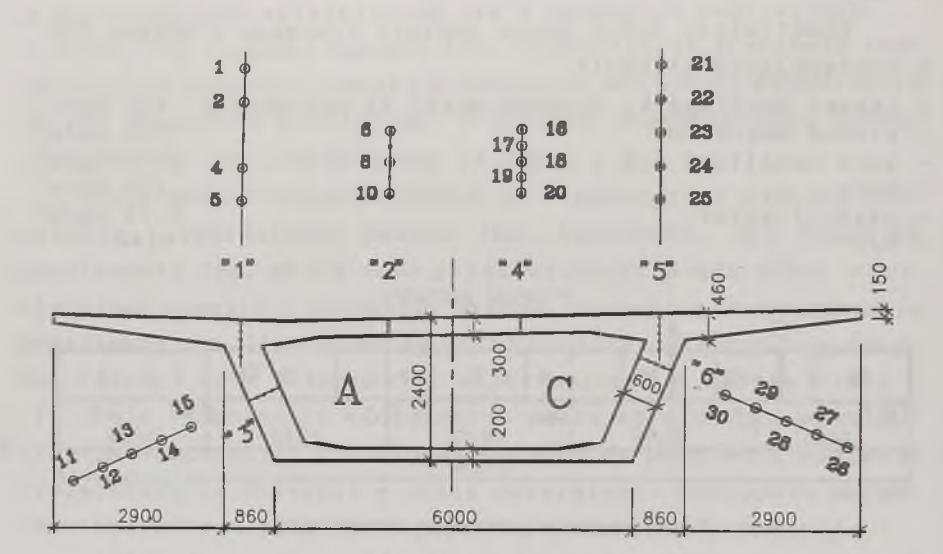
W poszczególnych przekrojach zabetonowano na grubości elementów dźwigara skrzynkowego zestawy czujników (rys.2). W każdym przekroju umieszczono pięć punktów pomiarowych z wyjątkiem przekroju "2", w którym były trzy punkty.

Pomimo zabezpieczenia przed wpływami mechanicznymi, podczas betonowania został uszkodzony jeden z czujników w zestawie "1".

Do pomiarów temperatury użyto termistorów NTC 210 zabezpieczonych żywicą epoksydową i umieszczonych częściowo w stalowych rurkach. Tak wykonany termometr termistorowy pozwalał na pomiary z dokładnością co najmniej 0.2°C w przedziale temperatur od +15°C do +50°C i 0.3°C w przedziale -25°C - +15°C.

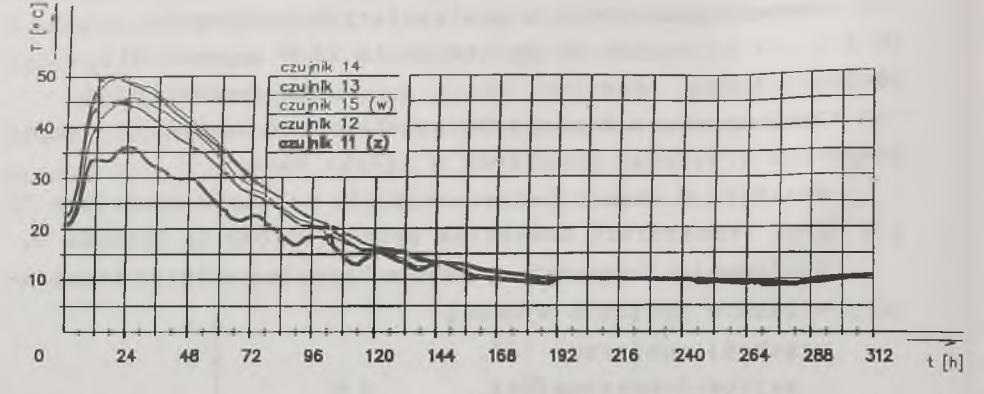
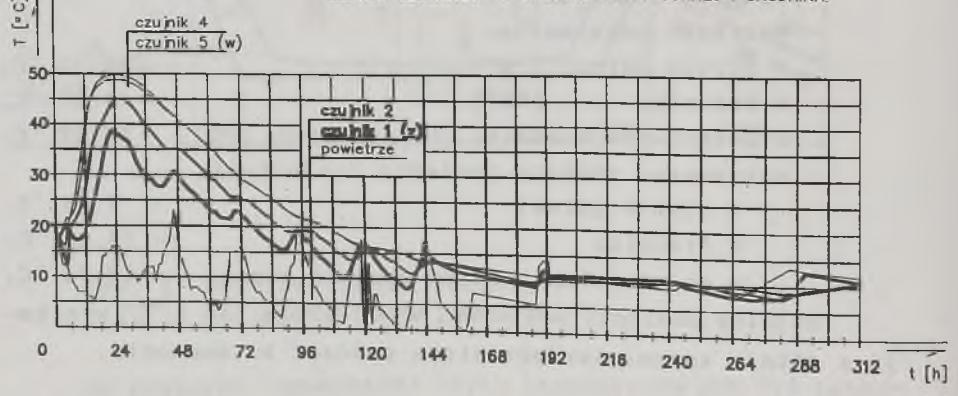
Rys.3. Przebieg temperatury w czasie dla zestawu czujników "1" i" 3"

Przebieg w czasie temperatury dla zestawów czujników "1 i 3" oraz temperaturę powietrza przedstawiono na rysunku 3.

POCZĄTEK POMIARÓW: 10-10-'86, GODZ. 14:53

PLASZCZYZNA POMIAROWA "A"

ZESTAW CZUJNIKÓW "3" W ŚRODNIKU

WYNIKI POMIARÓW TEMPERATURY POCZĄTEK POMIARÓW: 10-10-186, GODZ. 14:53 PLASZCZYZNA POMIAROWA "A" ZESTAW CZUJNIKÓW "1" W STYKU PLYTY GORNEJ I ŚRODNIKA

Ekstremalne temperatury oraz maksymalne różnice temperatury w każdym zestawie wynosza:

ją z różnic temperatur powietrza podczas betonowania.

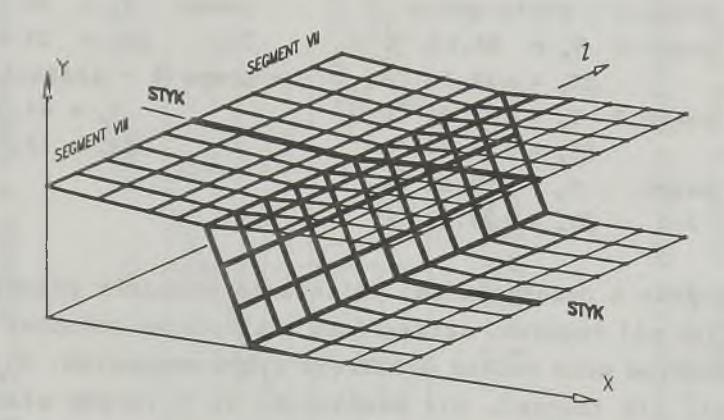
Rys. 4. Fragment modelu obliczeniowego Fig. 4. The part of computational model

Fig.3. Time temperature distribution for sections of sensors No "1" and No "3" jednego metra. Każdy z segmentów ma długość zbliżoną do rzeczywistej. Wykorzystano symetrię przekroju poprzecznego mostu i założono symetrię pola temperatur. Model składa się z czterech grup elementów:

1 - wspornik (184 elementy), 2 - płyta górna (230),

3 - płyta dolna (138), 4 - środnik (138).

Fragment modelu przedstawia rys.4.

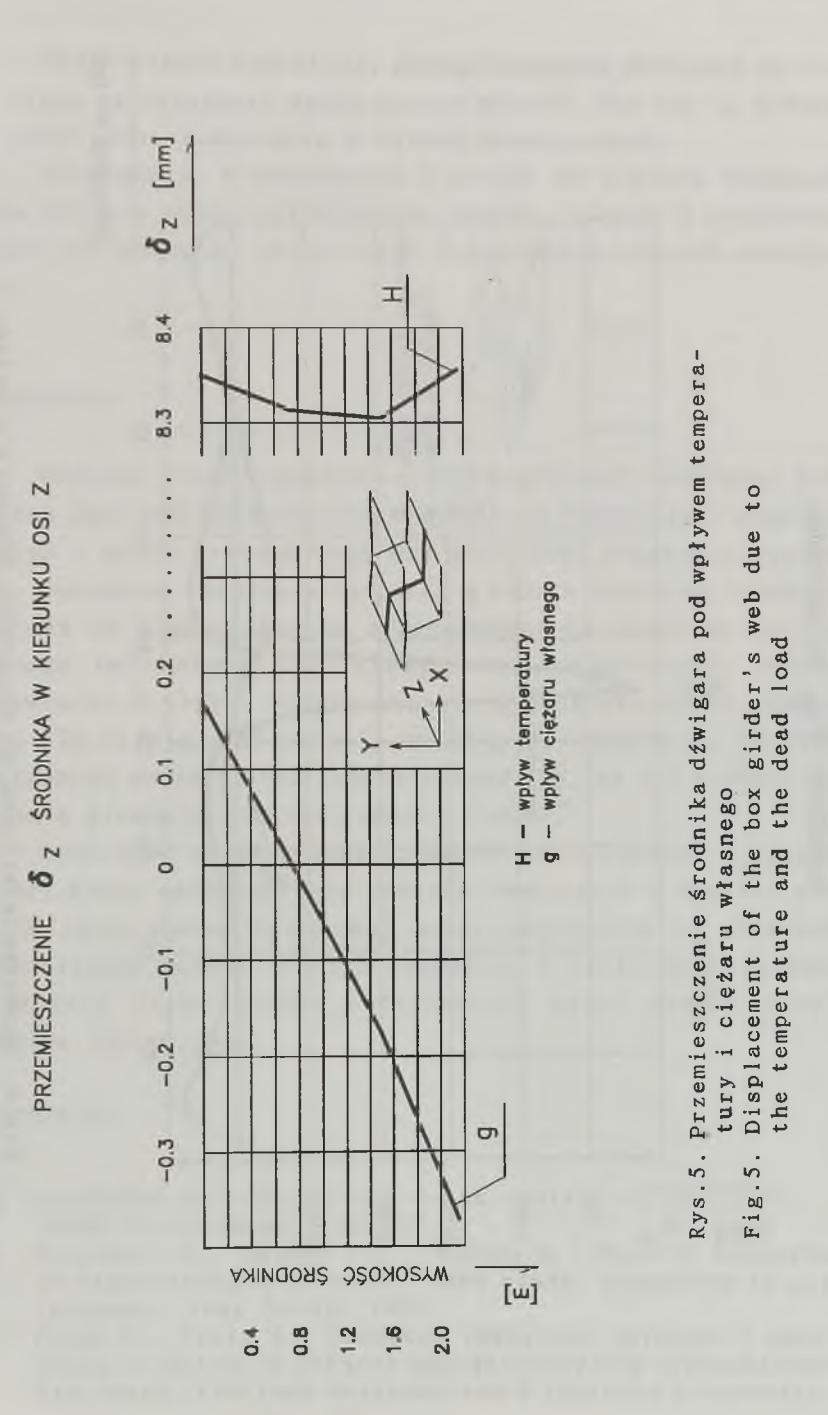
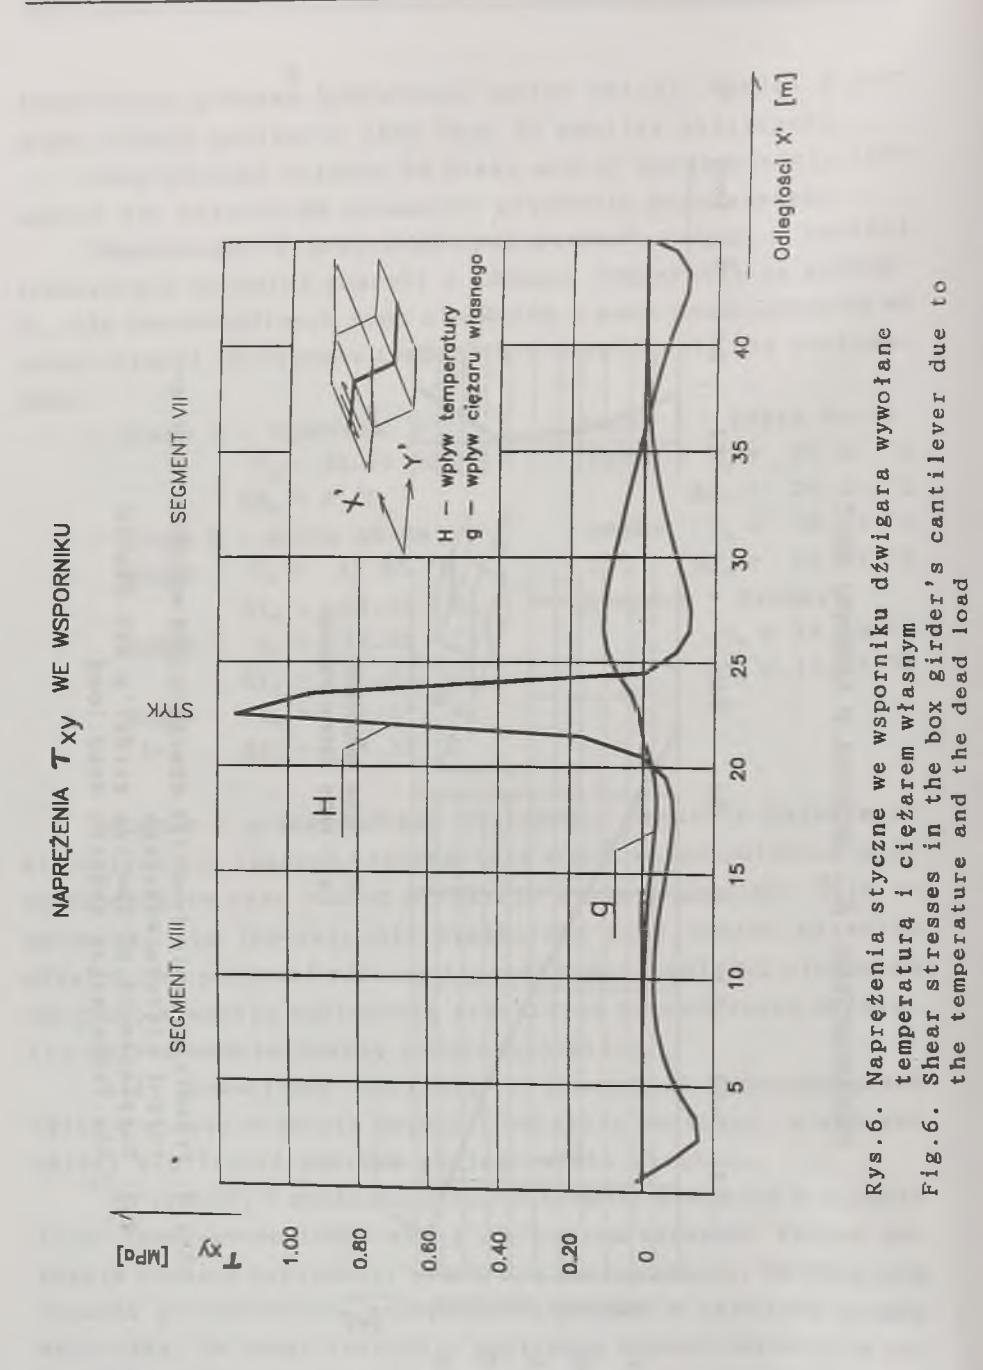
Na rysunku 5 pokazano przemieszczenie środnika w rejonie styku spowodowane temperaturą i ciężarem własnym. Wykres pokazuje stopień deplanacji przekroju poprzecznego. Na kolejnym rysunku przedstawiono naprężenia styczne, w skrajnym paśmie wspornika. Na uwagę zasługuje gwałtowny wzrost wartości w rejonie styku segmentów.

Wpływ ciepła hydratacji nowego segmentu dźwigara na stary sięga na odległość około trzech metrów. Tam też są widoczne największe zaburzenia w siłach wewnętrznych.

Generalnie, w porównaniu z siłami od ciężaru własnego, mogą być one nawet kilkakrotnie wyższe, często o przeciwnym znaku lub kierunku innym niż w pozostałych stanach obciążenia.
