Adam ZYBURA, Andrzej GROCHOWSKI

CHARAKTERYSTYKA PROCESÓW KOROZYJNYCH KOMINA ŻELBETOWEGO W ASPEKCIE JEGO NAPRAWY

CHARACTERIZATION OF CORROSION PROCESS OF REINFORCED CONCRETE CHIMNEY IN ASPECT OF ITS REPAIRING

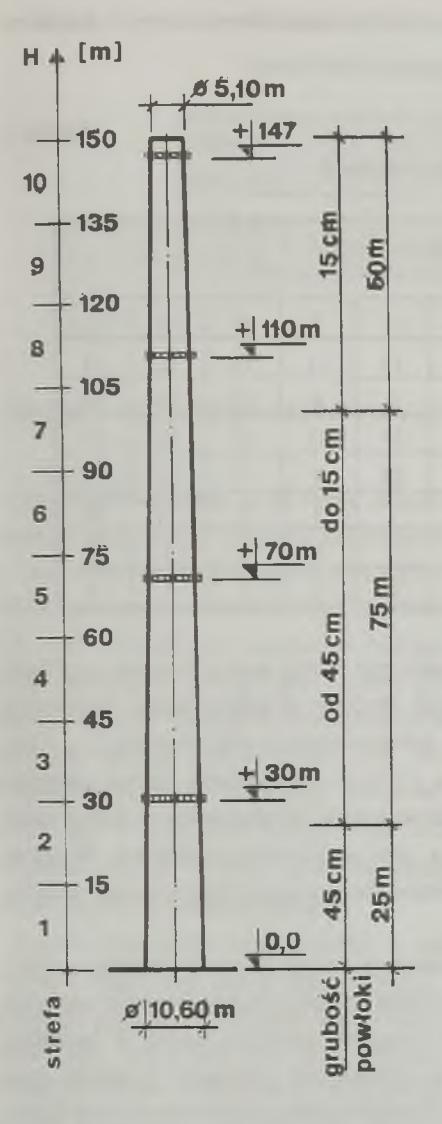
Rys. 1. Schemat komina

Prezentowany komin żelbetowy jest eksploatowany przez 20 lat w ciepłowni zakładu przemysłowego znajdującego się w województwie katowickim. Ocenę stanu technicznego oraz uszkodzeń przeprowadzono¹ przed planowanym remontem i naprawą miejsc uszkodzonych korozyjnie². Charakterystykę geometryczną komina przedstawiono na rys. I. Komin został wykonany w konstrukcji monolitycznej metodą deskowań przestawnych. Zastosowano beton o średniej wytrzymałości walcowej $\overline{R}_w = 25$ MPa oraz zbrojenie podłużne

Fig. 1. Scheme of chimney

i obwodowe ze stali o granicy plastyczności $R_e = 250$ MPa. Na poziomie +5 m znajduje się strop żelbetowy ze stalowym lejem odpopielenia. Powyżej stropu trzon żelbetowy jest zabezpieczony wymurówką z cegły ceramicznej o grubości 12 cm oraz izolacją termiczną z wełny żużlowej o grubości 7 cm. Komin odprowadza gazy spalinowe o temperaturze t_{max} = 160°C i t_{min} = 125°C z kotłów opalanych miałem węglowym.

Liczby wymienionych uszkodzeń występujących w strefach zaznaczonych na rys. 1 zestawiono w tablicy 1.

Opis w	strefa wysokości według rys. 1										
poz.	1	2	3	4	5	6	7	8	9	10	
1	18	6	7	4	10	16	11	13	12	15	
2	2	3	4	4	10	9	8	14	13	14	
3	19	31	10	13	34	37	23	27	32	33	
4	8	19	6	9	22	24	3	7	11	14	
5	0	0	0	2	6	7	3	9	8	8	
6	0	0	0	1	2	3	4	6	5	7	
7	0	0	0	8	16	12	2	5	6	7

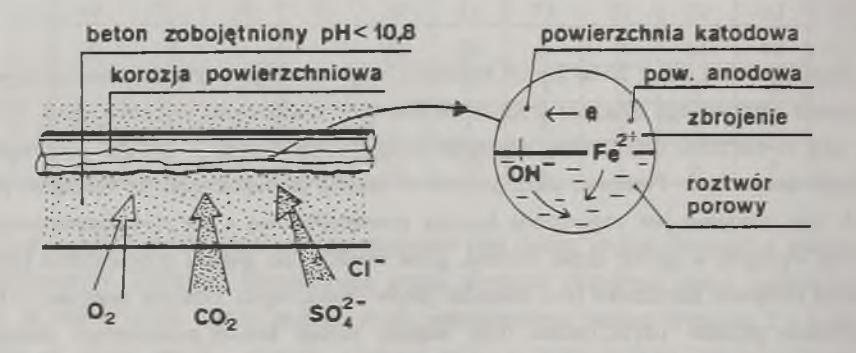
Rys. 2. Schemat procesu korozji zbrojenia w botonie zobojętnionym Fig. 2. Scheme of reinforcing bars' corrosion process in neutralized concrete

Zobojętnienie betonu (pH < 10,8) powoduje rozwój na powierzchni zbrojenia korozji równomiernej. Korozja przebiega w sposób podobny jak przy oddziaływaniu środowiska atmosferycznego. Zbrojenie styka się z cieczą porową betonu lub wilgocią z atmosfery. Na elementarnych powierzchniach przebiegają reakcje anodowe oraz równocześnie na sąsiednich elementarnych powierzchniach reakcje katodowe - rys. 2. W miarę upływu czasu oraz postępu procesu jest możliwa zamiana miejsc anodowych na katodowe i odwrotnie. Z tego powodu całą powierzchnię aktywną metalu można rozpatrywać jako anodę i równocześnie jako katodę - por. [6].

Reakcja anodowa

$$Fe \Rightarrow Fe^{2+} + 2e$$
 (1)

uruchamia przepływ ładunków elektrycznych dodatnich za pośrednictwem wynoszonych z sieci krystalicznej zbrojenia jonów żelaza, natomiast reakcja katodowa

$$4e + 2H_2O + O_2 \Longrightarrow 4OH^-$$
(2)

wywołuje przepływ ładunków ujemnych, przenoszonych przez jony wodorotlenowe. Reakcje elektrodowe sa sprzężone. Wystąpienie pierwszej reakcji stymuluje reakcję drugą. Ponieważ odcinki elektrodowe powstają na jednym pręcie stalowym, więc układ elektrochemiczny ma charakter ogniwa zwartego. W zbrojeniu między elementarnymi powierzchniami elektrodowymi płynie prąd wskutek przemieszczania się elektronów. Powierzchnie elektrodowe zostają spolaryzowane proporcjonalnie do gęstości przepływającego przez nie prądu. Intensywność korozji ocenia się przeważnie na podstawie przebiegu polaryzacji (wykresu Evansa) charakteryzującej zmianę potencjału odcinka katodowego i anodowego (por.[6]) - rys.3. Uzyskane doświadczalnie zależności są zgodne z równaniem Tafela [7]

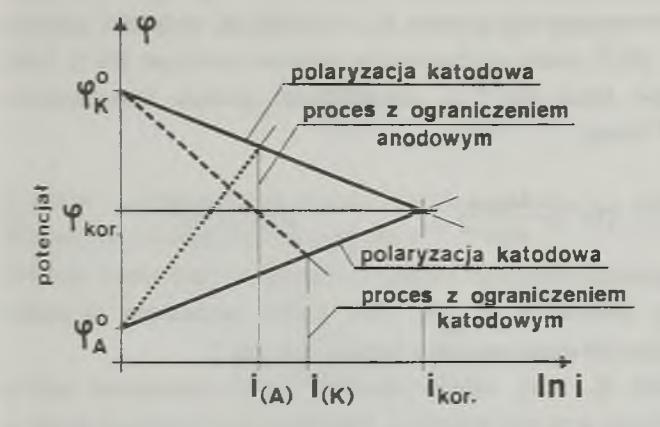
Rys.3. Schemat polaryzacji w roztworze wodnym

$$\eta = A \ln i - B, \qquad (3)$$

gdzie n jest polaryzacją odcinka elektrodowego, i - gęstością prądu płynącego przez odcinki elektrodowe, A, B są współczynnikami doświadczalnymi. Na podstawie przebiegu krzywych polaryzacji otrzymanych w wyciagach wodnych wnioskuje się o intensywności procesów korozyjnych zbrojenia - por.[1].

Fig. 3. Scheme of polarization in water solution

Przebieg funkcji opisujących nadnapięcie aktywacyjne η_{Aa} i η_{Ka} odpowiada eksperymentalnie otrzymanemu równaniu Tafela (3) - por. rys.3.

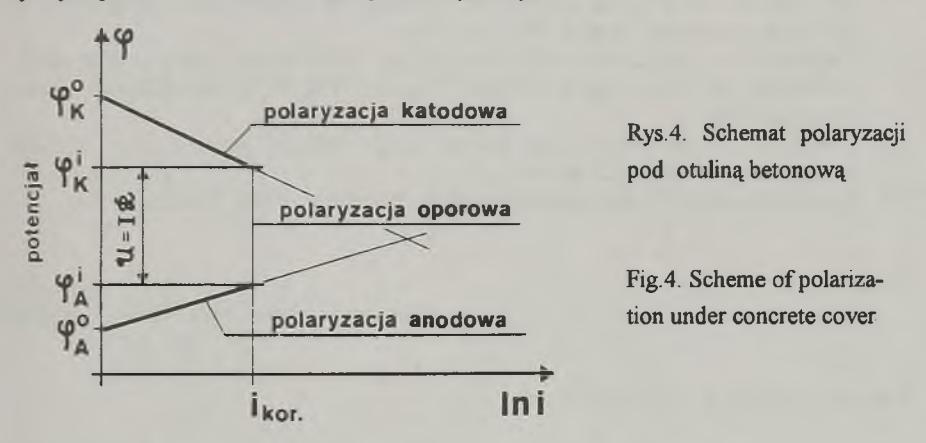
Nadnapięcie oporowe powstaje wskutek spadku potencjału wywołanego oporem elektrycznym roztworu znajdującego się w porach betonu oraz osadzających się produktów reakcji. Nadnapięcie oporowe można określić jedynie doświadczalnie badając opór elektryczny R. Opór elektryczny zależy od szczelności i wilgotności betonu oraz czasu trwania procesu (wpływ produktów reakcji). Wskutek nadnapięcia oporowego ustala się napięcie U między aktywnymi powierzchniami elektrodowymi zbrojenia rys.4.
