Seria: MECHANIKA z. 22

WLADYSŁAW ZĄBIK, EDWARD RUDY, JERZY SALBERT Katedra Metaloznawstwa Politechniki Śląskiej

## METALOGRAFIA PRZEBIEGU PROCESU PĘKANIA STALI NISKOWĘGLOWEJ, WYWOŁANEGO KOROZJĄ NAPRĘŻENIOWĄ

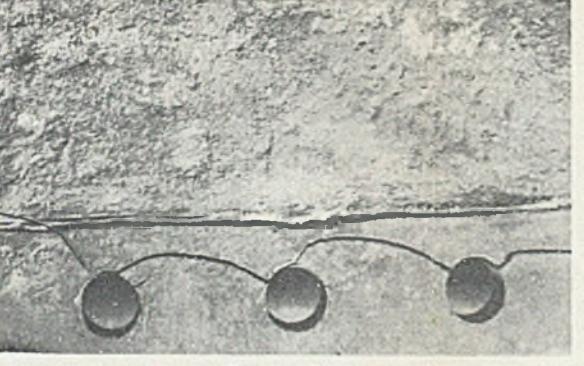
Rys. 2

Nr rys.	Opis - struktura	Powiększenie x
1	Pęknięcie korozyjne kątownika stalowego, wywołane korozją naprężeniową	0,5
2	Pęknięcie korozyjne blachy kotłowej w strefie miejsca nitowania, wywołane tzw. kru- chością "ługową"	0,5
3	Międzyziarniste pęknięcia ko- rozyjne w stali o zawartości 0,01% C.	100
4	Śródziarniste pęknięcia koro- zyjne w stali chromowo-krze- mowej, powstałe w warunkach pracy pieca styrenowego.	100
6	Korozja międzyziarnista w sta- li niskowęglowej o zawartości ok. 0,05% C.	100
7	Pęknięcie korozyjne między- ziarniste w stali o zawartości 0,01% C.	100
8	Odkształcenie plastyczne ziern ferrytu w strefie korozyjnego pęknięcia stali niskowęglowej o zawartości ok. 0,2% C.	500
12	Struktura badanej stali o za- wartości 0,01% C ferryt o wy- raźnie zarysowanych liniach granic ziarn.	100

Pęknięcia wywołane działeniem korozji naprężeniowej występują najczęściej w warunkach pracy urządzeń i aparatury przemy słu chemicznego, energetycznego, hutniczego i wielu innych (rys. 1, 2).

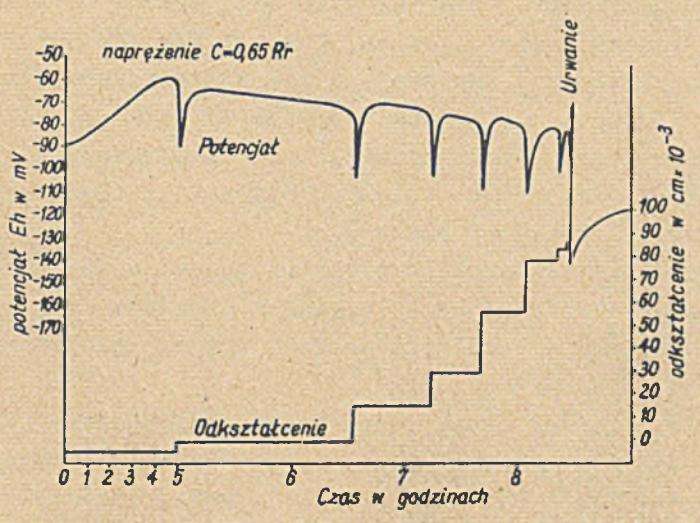
Rys. 5. Zmiana potencjału elektrochemicznego elektrody wykonanej ze stali niskowęglowej - w miarę jej pękania w 55% roztworze Ca(NO<sub>3</sub>)<sub>2</sub> przy naprężeniach 0,65 x Rr (5)

Przemieszczanie się pęknięć w głąb pracującego przekroju nie przebiega w sposób ciągły, jednostajny, lecz ma charakter niszczenia okresowego, przerywanego, co zaobserwowano zarówno przy odpowiednich badaniach metalograficznych jak również ujaw niono to w czasie pomiarów zmiany potencjału elektrochemicznego metalu, podlegającego pękaniu korozyjnemu [3, 4, 5, 6] rys. 5.

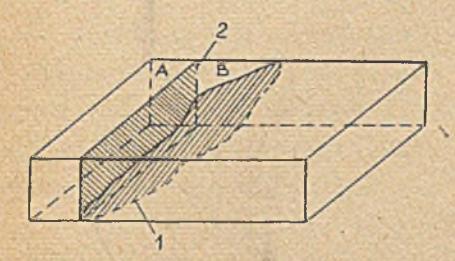
Rys. 9. Przebieg granicy ziarn - 1, dla stanu nietrwałego oraz po przemieszczeniu się w stan bardziej trwały - 2, dla dwóch kryształów A i B (7). warunkach mogą ulec dyfuzyjnemu przemieszczeniu w głąb metalu względnie przejść do otaczającego ośrodka, w przypadku zaistnienia odpowiednich warun ków elektrochemicznych. To 0statnie zjawisko w zasadzie zachodzi np. przy metalograficznym wytrawieniu wypolerowanego zgładu, co m. in. D0zwala na ujawnienie graic ziarn.

Granice ziarn w wielokrystalicznym metalu czy stopie kształ towane są w wyniku stykania się powierzchni kryształów, rozwijających się z oddzielnie usytuowanych zarodków w procesie kry stalizacji pierwotnej względnie wtórnej. Tworzący się wzajemny układ kryształów i ich granice są energetycznie nietrwałe, a przejście w stan bardziej trwały przez zmniejszenie energii we wnętrznej tych stref, może nastąpić m.in. przy przemieszczeniu się w określonych warunkach granicy ziarn, do położenia bardziej stabilnego. W idealnym przypadku nowo powstałą granicą między dwoma kryształami będzie powierzchnia płaska, prostopadła do zewnętrznej powierzchni kryształów [7] (rys. 9).

Rozważając z kolei bardziej stabilne usytuowanie się granicy dwóch kryształów A i B (rys. 9), należy uwzględnić jeszcze fakt, że atomy strefy podziału (granicy) wewnątrz metalu znajdują się w innym stanie energetycznym, aniżeli atomy na granicy ziarn bezpośrednio leżące w strefie powierzchniowej obu kryształów. Te ostatnie atomy bowiem, posiadając wyższą energię swo bodną, a przez to stan większej nierównowagi, w sprzyjających

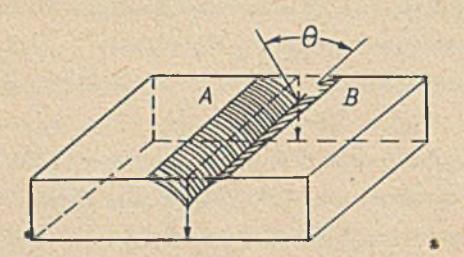
Rys. 10. Wytworzony charakterystyczny rowek w strefie granicy dwóch kryształów A-B (7)

rzyć się charakterystyczny rowek, którego głębokość i szerokość uzależniona będzie nie tylko od czasu przebiegu procesu, lecz również od stanu energetycznego tej strefy oraz jej niejednorodności strukturalnej [7] (rys. 10).

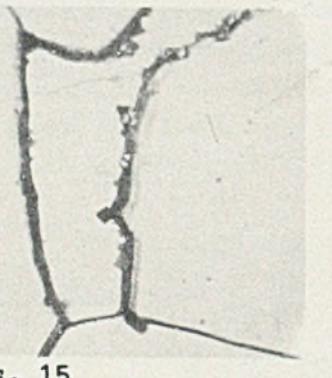
Rys. 15

Nr rys.	Opis - struktura	Powiększenie x
13	Charakterystyczne poszerzenie granicy ziarn badanej stali, w wy- niku zaistnienia procesu elektro- korozyjnego w tej stali.	500
14	Poszerzenie granic ziarn z cha- rakterystycznym schodkowym prze- mieszczeniem tej strefy, wywołany prawdopodobnie odkształceniem plas- tycznym stali.	500
15	Inny szczegół poszerzenia granic ziarn w wyniku elektrochemicznego rozpuszczania	500
16	Zarys granicy ziarn ujawniony wy- łącznie jej korozyjnym rozpuszcza- niem się; ponadto w ziarnach ferry- tu wystąpiły pasma poślizgu na sku- tek plastycznego odkształcenia ma- teriału.	1500
17	Typowe międzyziarniste pęknięcie korozyjne w badanej stali.	100
18	Strefa granicy ziarn ujawniona na mikroskopie elektronowym w próbce nie poddanej próbie korozyjnej – szczegół rys. 13.	10000
19	Poszerzenie obszaru granicy ziarn wywołane zjawiskiem elektrokoro- zyjnego rozpuszczania w procesie korozji naprężeniowej.	10000

W miarę przedłużenia się czasu prób korozyjnych, charakterystyczne poszerzenie się granic ziarn występowało coraz wyraź niej (rys. 15). W obszarze zwiększonej szerokości granicy obserwowano nierównomierny, elektrokorozyjny proces rozpuszczania się materiału tej strefy. Struktury przedstawione na rys. 13 + 15 ujawnione zostały na próbkach poddanych procesowi korozyjnemu, następnie wypolerowanych i wytrawionych w 2% roztworze kwasu azotowego. Po dłuższym okresie trwania próby korozyj nej proces elektrokorozyjnego rozpuszczania się granicy ujawniał ją bez dodatkowego polerowania i trawienia (rys. 16).
