ZESZYTY NAUKOWE POLITECHNIKI ŚLASKIEJ

ADOLF MACIEJNY Katedra Metalognawstwa

BADANIA FRAKTOGRAFICZNE ODPUSZCZANEJ STALI ZAWOROWEJ KRZEMOWO-CHROMOWEJ H9S2

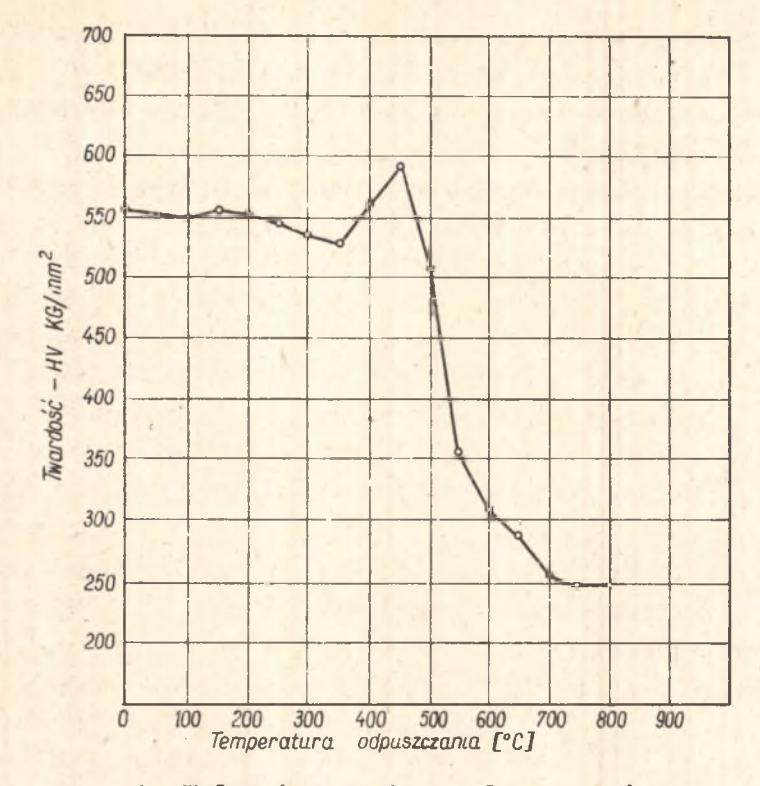
Rys. 1. Wpływ temperatury odpuszczania na twardość stali H9S2

Po zahartowaniu z temperatury 1080° C w oleju twardość próbek wynosiła średnio ok. 565 HV, zaś hartowanych z 1120° C - 485 HV. Odpuszczanie w temperaturach do 350°C wpływa na stopniowy spadek twardości do ok. 530 HV, która w zakresie 350+450°C wzrasta powyżej wartości uzyskanych po zahartowaniu, osiągając ok. 585 HV. Po przekroczeniu wartości maksymalnych w 450°C, twardość z temperaturą odpuszczania intensywnie maleje do wartości ok. 320 HV po odpuszczeniu w 600°C oraz ok. 250 HV -- w 750°C (rys. 1).

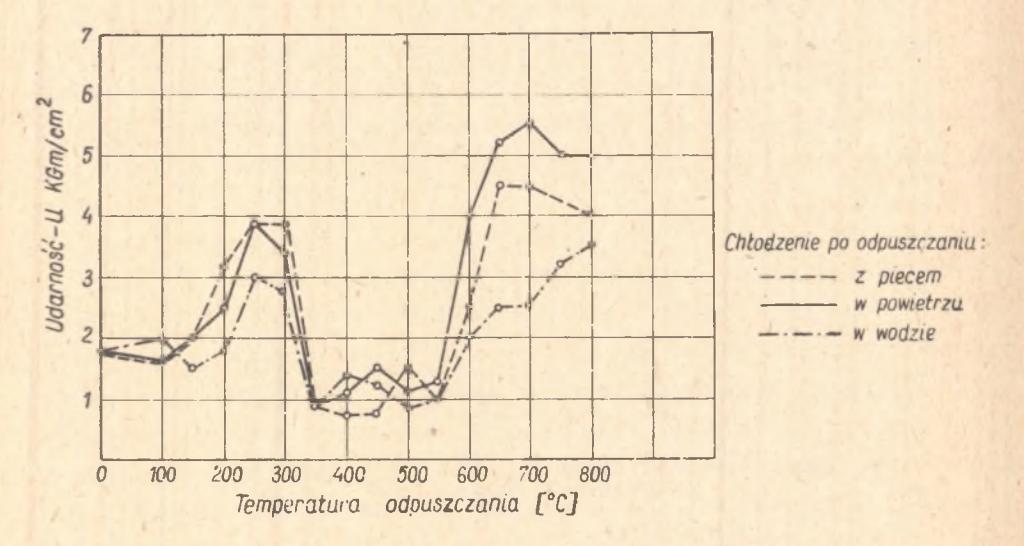
Rys. 2. Wpływ temperatury odpuszczania ca udarność stali H9S2

Przebieg zmian udarności w zależności od temperatury odpuszczania oraz warunków chłodzenia po odpuszczeniu przedstawiono na rys. 2. Jak wynika z przebiegu krzywych sposób chłodzenia nie wpływa w większym stopniu na udarność, jak równie. na zakres temperatur kruchości badanej stali. Przy odpuszczaniu do 300°C udarność wyraźnie wzrasta, osiągając maksymalne wartości ok. 3,5 KGm/om²; wzrost ten jest tym większy im wolniejsze chłodzenie po odpuszczaniu. Odpuszczanie w zakresie 350÷550°C powoduje znaczny spadek udarności do wartości ok. 1 KGm/om² i niższych. Efekt ten ustępuje dopiero po odpuszczaniu w 600°C i temperaturach wyższych, przy czym wzrost udarności jest tym większy im wolniejsze chłodzenie po zabiegu;

np. próbki odpuszczane w 700[°]C w czasie 3 godz. wykazały udarność od 2,5 do 5,5 KGm/cm². Najniższą udarność poniżej 1 KGm/cm² stwierdzono w próbkach hartowanych z 1120[°]C i odpuszczanych w 400 oraz 450[°]C po przeprowadzeniu prób udarności w temperaturze ciekżego azotu tj. - 196[°]C.

Po odpuszczaniu w zakresie $350 \div 550$ °C badana stal wykazuje kruchość o charakterze nieodwracalnym tj. nie dającą się usunąć zwiększoną szybkością chłodzenia z temperatury odpuszczania. Obserwuje się nawet wzrost udarności przy powolnym studzeniu, spowodowany prawdopodobnie zmniejszeniem naprężeń wewnętrznych. Nie ujawniono natomiast żadnych istotnych różnic w mikrostrukturze przełomów próbek chłodzonych z różną szybkością. Przebieg pękania ma częściowo charakter międzyziarnisty – po graniczch bloków i ziarn fazy α , częściowo zaś transkrystaliczny-rozdzielczy, przy czym powierzchnie rozdzia-

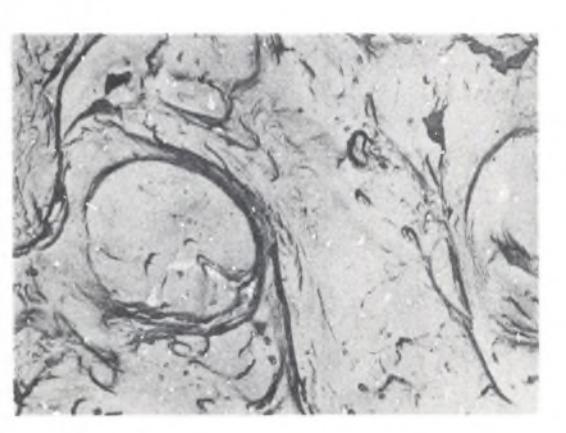
· Rys. 5

W próbkach hartowanych z temperatury 1080°C oraz hartowanych i odpuszczanych w zakresie do 350°C wystapił przełom transkrystaliczny - rozdzielczy z bardzo licznymi nieciagtościami - uskokami o zróżnicowanej wysokości, tworzącymi sieć nieregularną (rys. 4). Ponadto w pewnych obszarach stwierdzono szczegóły wskazujące na częściowe wystapienie przełomu oiagliwego. Efekt ten zaznaczył się szczególnie wyraźnie po hartowaniu z 1120°C. gdzie na ok. 30% powierzchni przełomu pojawiły się owalne utwory w postaci tzw. "dołków" o czaszach wykazujących wyraźne ślady odkształcenia plastycznego: w obszarach przyległych przełom ma częściowo charakter międzyziarnisty (rys. 5). Wzrost temperatury hartowania do 1120°C wpłynał również na zwiększenie głębokości uskoków oraz przedłużenie ich zasiegu (rys. 6).

Obecność w strukturze austenitu szczątkowego zaznacza się częściowym wystąpieniem przeżomu ciągliwego (rys. 5 1 6). Jednakże wzrost ilości tej fazy z temperaturą hartowania nie wpływa na wzrost udarności a nawet ją obniża, co można wyjaśnić częściowym przebiegiem pękania po granicach ziarn austenitu szczątkowego (rys. 5).

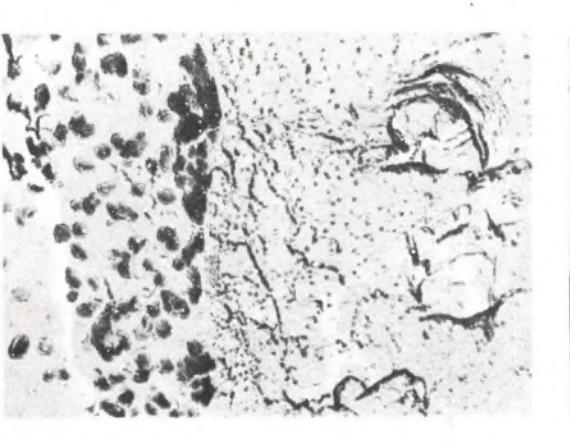
Rys. 9

-				
Nr rys.	Obróbka cieplna próbki	Replika	Mikrostruktura przełomu	Powię- kszenie X
9	Hartowanie: 1080°C/2 godz., chłodzenie w oleju odpuszczanie: 550°C/3 godz. chłodzenie w powietrsu	Eks- trak- oyjna	Przełom ozęściowo między- ziarnisty po granioach ziarn fazy α obsadzonych dużymi wydzieleniami wę- glików; pozostała część przełomu ma charakter trans- krystaliczny z pewnym od- kształceniem powierzchni rozdziału oraz uskokami na granicach bloków i nierozpuszczonych węgli- ków	25 000
10	Hartowanie: 1080°C/2 godz., chłodzenie w oleju; odpuszczanie: 400°C/3 godz. chłodzenie w powietrzu	Eks- trak- cyjna	Mikrostruktura przełomu próbki udarnościowej zła- manej w -196°C; przełom po granicach ziarn fazy œ Obsadzonych wydzielenia- mi węglików. Duże iglaste cząstki - igły martenzytu wyrwane z powierzchni przełomu	25 COO
11	Jak na rys. 10	Eks- trak- cyjna	Dyfraktogram ciemnych igiel uwidocznionych, na rys. 10, wykonany metodą dyfrakcji selektywnej przy napięciu anodowym 80 kV; próby identyfika- cji wykazały, że odpo- wiada on fazie z

Wzrost temperatury odpuszczania do 550 °C sprzyja wyraźnie występowaniu przełonu międzyziarnistego po granicach fazy &, obsadzonych dużymi wydzieleniami, węglików. Większa część powierzchni przełomu ma jednak charakter transkrystaliczno-rozdzielczy z nieznacznym odkształceniem powierzchni rozdziału i uskokami na granicach bloków oraz nierozpuszczonych w czasie austenityzacji węglików (rys. 9).

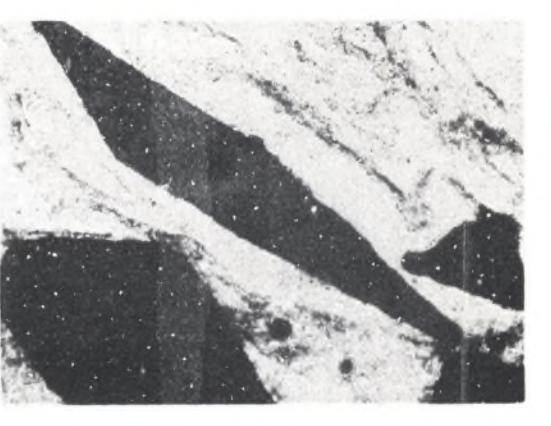
R**ys.** 10

Celem bardziej szczegółowego zbadania zjawiska kruchości omawianej stali, przeprowadzono obserwacje mikrostruktury przełomów próbek hartowanych z 1120°C i odpuszozanych w 400°C w ozasie 3 godzin, a następnie poddanych próbom udarności w temperaturze eiekłego azotu tj. - 196°C. Na powierzchni przełomów ujawniono obecność bardzo drobnych wydzieleń węglików oraz lioznych dużych igieł, odpowiadających - jak wykazały badania dyfrakoyjne - wyrwanym z przełomu igłom martenzytu (rys. 10 1 11).

łu wykazują ślady odkształcenia plastycznego (rys. 819). Kruchość materiału po odpuszczaniu w omawianym zakresie wynika najprawdopodobniej ze zmniejszenia sił kohezji na granioaoh ziarn i bloków wskutek pojawnienia się wydzieleń węglików,gromadzących się szozególnie w tych obszarach [32]. Zjawiska te poprzedzane sa wzrostem twardości materiału (rys. 1). "Oslabienie" granic ziarn i bloków martenzytu w wyniku procesów wydzieleniowych potwierdziły badania udarności oraz fraktograflozne próbek hartowanych z 1120°C 1 odpuszczanych w 400 1 450°C na których przeprowadzono próby udarności w temperaturze -196°C. Zmniejszenie sił spójności na granicach igieł martenzytu jest w tych warunkach tak znaozne, że poszozególne igly i bloki można było wyrywać z powierzchni przełomu i osadzać na replikach ekstrakcyjnych (rys. 10 1 11).

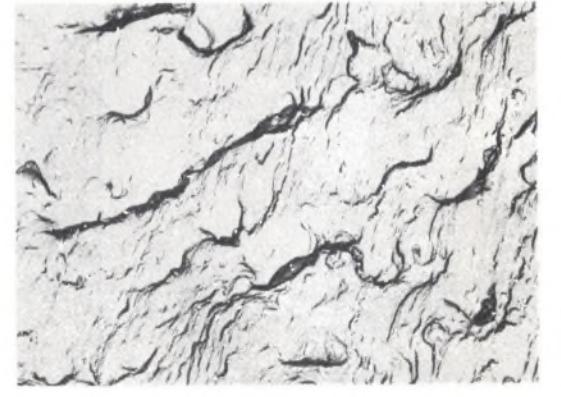
Rys. 12

12	Hartowanie: 1080°C/2 godz. chłodzenie. w oleju; odpuszczanie: 600°C/3 godz.	Matry- cowa	Przełom transkrystaliozny w fazie or z nieznacznym odkształceniem powierzch- ni rozdziału oraz bardzo licznymi uskokami w po- staci tzw. "rzek" o nie- regularnym falistym przebiegu	15 000
13	Hartowanie: 1080°G/2 godz., ohłodzenie w oleju, odpuszczanie: 700°C/3 godz. ohłodzenie w powietrzu	Matry- oowa	Mikrostruktura przełomu o charakterze transkry- staliczno-rozdzielczym. Ilość nieciągłośći – u- skoków na powierzchni rozdziału zależy od orientacji ziarn ferrytu	5 000
14	Hartowanie: 1080°C/2 godz., chłodzenie w oleju; odpuszczanie: 800°C/3 godz. chłodzenie w oleju	Matry- cowa	Przełom jak na rysunku 1 13; uskoki układają się pasmowo zależnie od orientacji ziarn	5 000

Po odpuszozaniu w 600°C stwierdzono przełom transkrystaliczny-rezdzielozy z nieznacznym odkształceniem plastycznym powierzchni rozdziału (rys. 12). Istotnym jego szozegółem są liczne uskoki, układzjące się w postaci tzw. "rzek" o nieregularnym, falistym przebiegu nie zaobserwowano natomiast występowania wyraźnych granic ziarn.

Wzrost udarności po odpuszczaniu w 600°C znajduje pełne uzasadnienie w mikrostrukturze przełomów (rys. 12). Nie obserwuje się już pękania międzyziarnistego lecz transkrystalioznorozdzieloze z ozęściowo odkaztałconą powierzohnią rozdziału. Na granicach bloków řazy & jak również w ich obrębie występuja liozne uskoki, świadozące o znacznym zdefektowaniu struktury, co sprzyja wzrostowi udarności. Efekt ten jak również brak wyraźnych granic ziarn pozwala przypuszczać, że w strukturze nie zaszły jeszoze procesy rekrystalizacji. Falisty przebieg nieciągłości na powierzchni przełomu jest m.in. przypuszozalnie wynikiem oddziaływania skoagulowanych wydzieleń węglików.

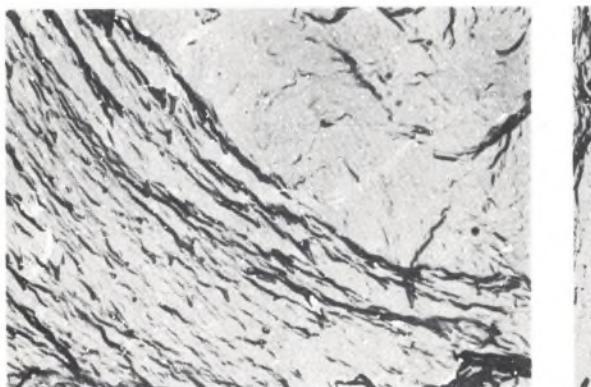
Rys. 13

Pęknięcie w próbkach odpuszczanych w 700 i 800 °C zachowuje transkrystaliozny charakter. Na przeżonie nożna wyróżnić poszczególne ziarna fazy α_i z wyraźnie zaznaczonymi granicami (rys. 13 i 14). Jak wynika z obserwacji mikroskopowych, ilość nieciągłości – uskoków na powierzchni rozdziału zależy w decydującym stopniu od orientacji ziarn fazy α i ich usytuowania do kierunku rozprzestrzeniania się pęknięcia.

Po odpuszczaniu w 700 i 800°C w mikrostrukturze przełomów ujawniają się wyraźnie ziarna ferrytu wskazujące na przebieg rekrystalizacji. Powstanie nieciągłości – uskoków uwarunkowane jest orientacją ziarna do kierunku rozprzestrzeniania się pęknięcia (rys. 13 i 14). Przyjmując zgodnie z danymi piśmienniotwa [14], że o powstaniu uskoków decyduje obecność, dyslokacji śrubowych oraz uwzględniając ich wpływ na przebieg pękania – można wysunąć pogląd, że ziarna pozbawione uskoków odznaczają się układem dyslokacji śrubowych o wektorze BUR-GERSa leżącym w przybliżeniu w płaszczyźnie rozdziału, podczas gdy warunkiem wystąpienia uskoków jest, by wektor ten był pro-
