ZESZYTY NAUKOWE POLITECHNIKI ŚLĄSKIEJ

Seria: ENERGETYKA z. 107

Julian GAIŃSKI Marek PRONOBIS

BADANIA PRZEPŁYWU CIEPŁA W RZECZYWISTYCH OSADACH POPIOŁOWYCHX)

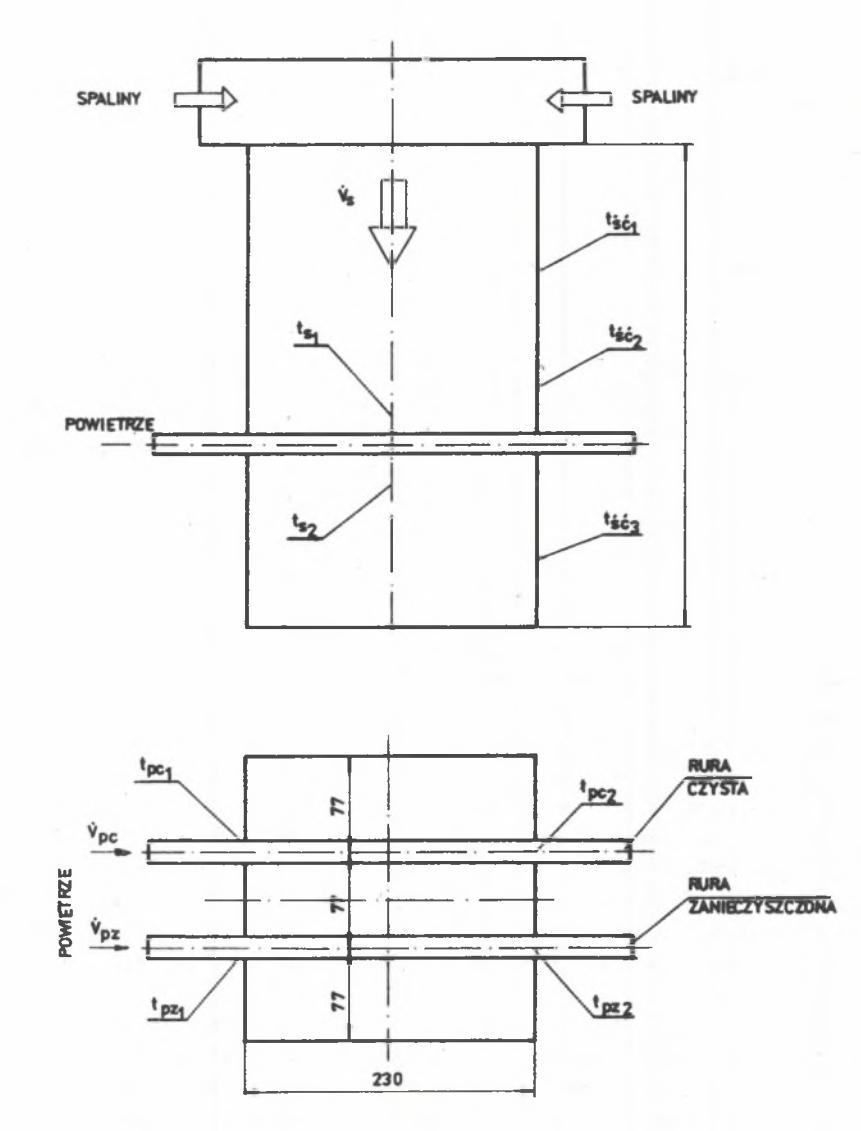
Kanał pomiarowy (rys. 1) o przekroju 0,23 x 0,23 m i wysokości 2,4 m zbudowany został z betonu izolacyjnego BI 13/1,3. W dolnej części montowano 2 rury - rurę pokrytą osadem i czystą, co pozwalało na porównanie intensywności wymiany ciepła w stanie zanieczyszczonym i czystym. Do rur doprowadzane było powietrze chłodzące, którego ilość mierzono rotametrami, podczas gdy do pomiaru temperatur powietrze służyły termometry oporowe. Jednocześnie w kilku punktach mierzono temperatury spalin w kanale oraz temperatury ścian kanału. Kanał zaprojektowano tak, aby prędkość przepływu spalin sięgała 10 m/s, zaś udziały ciepła przejętego na drodze promieniowania i konwekcji przez elementy pomiarowe zmieniały się w podobnych granicach jak w rzeczywistym pęczku kotłowym.

Przedmiotem niniejszego opracowania jest prezentacja badań, prowadzonych na stanowisku badawczym Instytutu Maszyn i Urządzeń Energetycznych Politechniki Śląskiej (rys. 1), mających na celu pomiar oporu cieplnego zanieczyszczeń występujących na wyciętych z kotłów rurach przegrzewaczy i festonów. Wyniki badań mogą być wykorzystane do obliczeń cieplnych kotłów oraz do testowania modelu matematycznego wymiany ciepła w rurach peczków konwekcyjnych pokrytych osadami popicłowymi.

Zasadnicze elementy stanowiska to komora spalania i kanał pomiarowy. Komora spalania o wymiarach 0,5 x 0,35 x 0,5 m zaopatrzona jest w dwa palniki typu BIFROHUT 20/40 opalane gazem miejskim o przeciętnej wartości opałowej 18.750 kJ/m³. Palniki umieszczono na przeciwległych ścianach komory. Powietrze do palników tłoczy wentylator typu Wa 1/10 o wydajności 0,05 m³/s i ciśnieniu 330 Pa.
