Seria: MECHANIKA z. 43

WŁADYSŁAW ZĄBIK, STANISŁAW KRÓL Katedra Metaloznawstwa

WPŁYW STRUKTURY NA PĘKANIE KOROZYJNE STALI 18G2A W ATMOSFERZE ROZPYLONEGO ROZTWORU AZOTANU AMONOWEGO

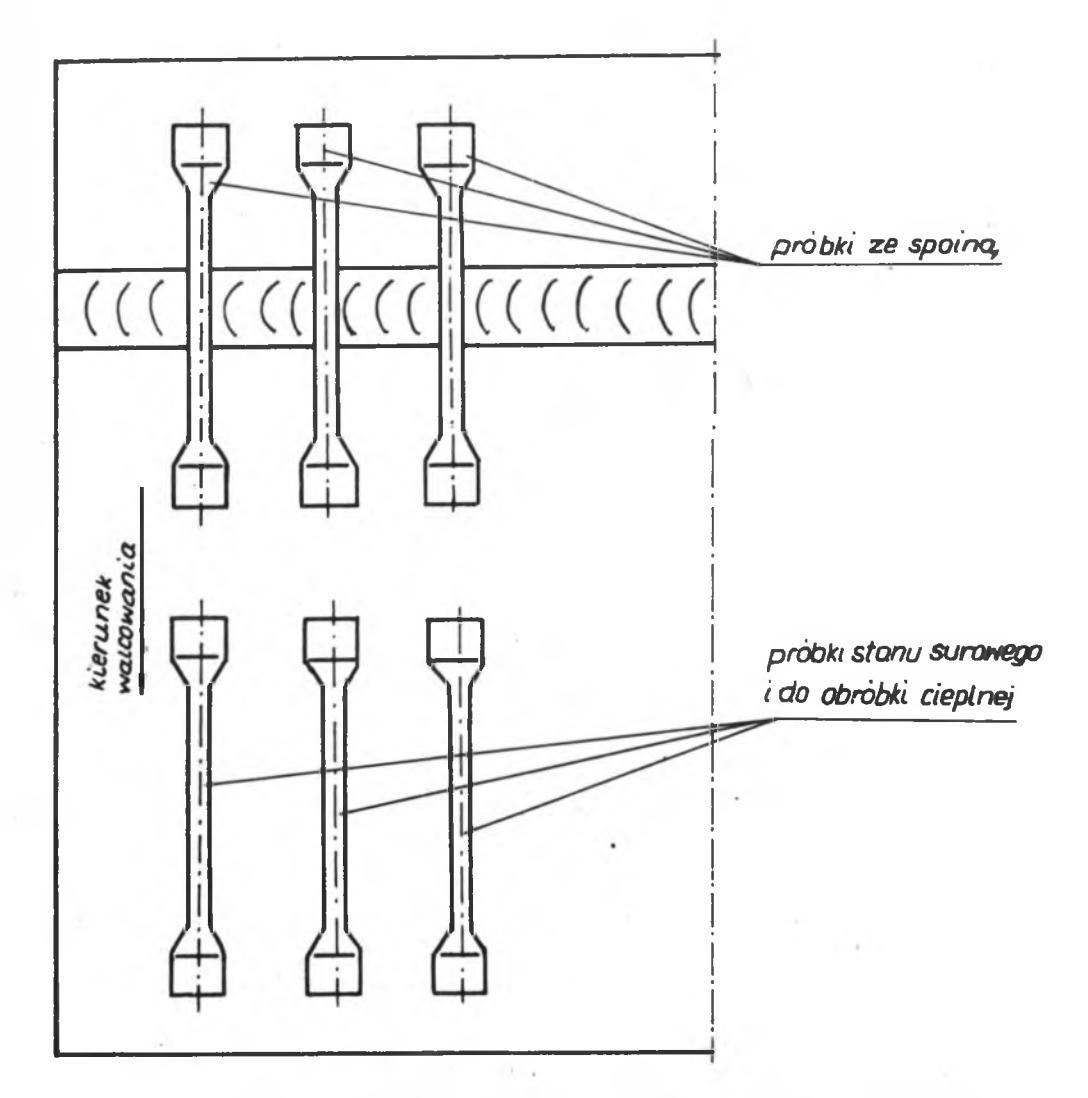
Miejsce i sposób pobrania próbek do badań korozyjnych zilustrowano na rys. 1. Odcinki blach stali 18G2A o grubości ok. 26 mm w stanie nieobrobionym cieplnie spawano automatycznie łukiem krytym z zastosowaniem drutu (elektrody) o gatunku SP3 i topnika wysokomanganowego TMn IIa (1,5 ÷ 2,5% Mn). Do spawania zastosowano blachy w stanie surowym, dla uzyskania danych porównawczych wpływu zmiany struktury na przebieg pękania. Próbki z części spawanej blachy pobrano w taki sposób, aby w połowie ich długości znajdowała się część środkowa spoiny rys. 2.

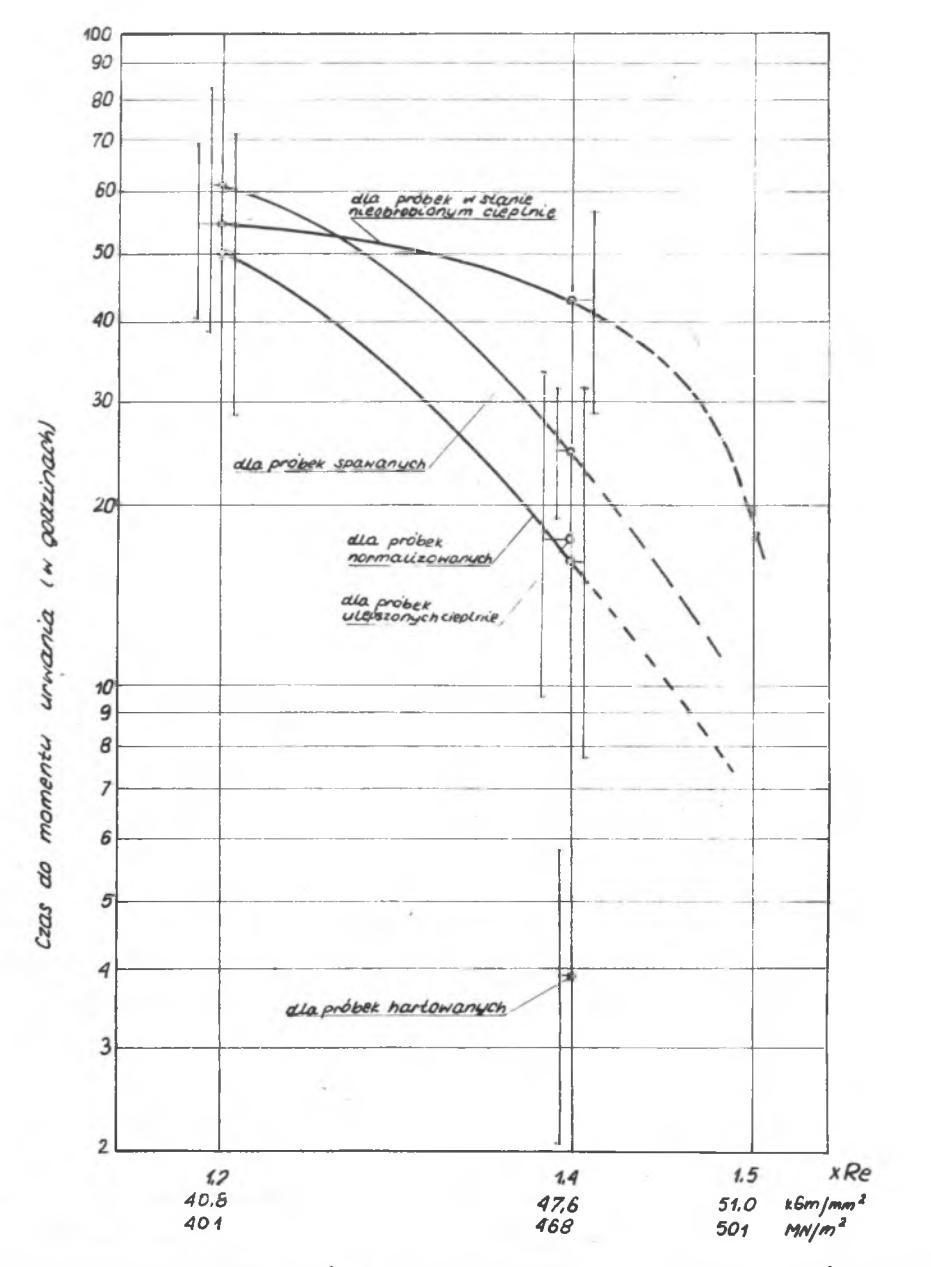
Rys. 3. Wykres zależności czasu pękania korozyjnego próbek od przyłożonego naprężenia rozciągającego i stanu stali

Czas pękania korozyjnego próbek, zgodnie z oczekiwaniem, zależał od wielkości przyłożonego naprężenia i od stanu stali (rys. 3). Porównując czasy pękania poszczególnych próbek przy obciążeniu $\sigma = 1,2R_{\odot}$, a szczególnie dla zakresu $\sigma = 1,4R_{\odot}$ można stwierdzić, że największą odporność na pękanie wykazały próbki stali w stanie surowym, a najmniejszą po hartowaniu.

Ujawnione ponadto na powierzchni próbek głębokie wżery korozyjne rozmieszczone były w różnych miejscach na długości próbek również i w spoinie (rys. 5). Jak wynika z rys. 3 zwiększenie obciążenia do $\mathcal{O} = 1,4$ R spowodowało niemal dwukrotne zmniejszenie czasu do momentu urwania się próbek, przy czym pęknięcia korozyjne w dalszym ciągu występowały głównie w materiale rodzimym; tylko w jednej próbce ujawniono pęknięcie w spoinie (rys. 6).

Odporność na pękanie korozyjne próbek ulepszonych cieplnie przy $\mathcal{O} = 1,4 \text{ R}_{e}$ była nieco wyższa od odporności próbek wyżarzonych normalizująco, ale niższa od próbek nie obrobionych cieplnie (rys. 3).

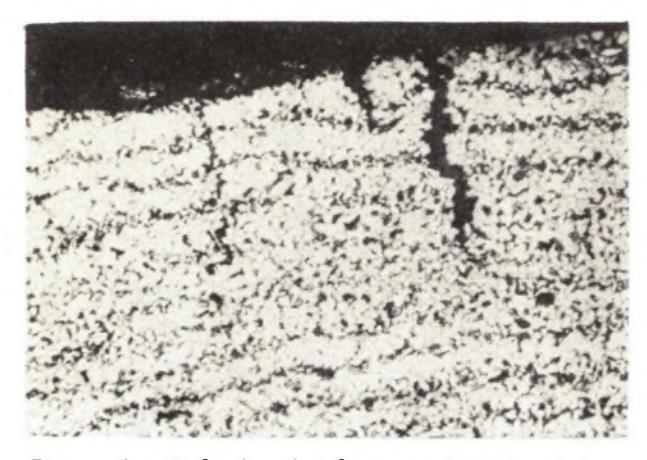
Rys. 4. Pęknięcia korozyjne w materiale rodzimym próbki spawanej, w strefie wpływu ciepła (rozdrobnienia ziarn)

Traw. Nital. Pow. 100 X

Zarówno pęknięcia korozyjne, jak i wżery najczęściej usytuowane były od strony działania dysz rozpylających mgłę roztworu azotanu amonowego, w miejscu krystalizowania się soli. Badania mikroskopowe wykazały, że w próbkach stali 18G2A (ze spoiną) poddanych naprężeniom w zakresie naprężeń 6= 1,2 R_e pęknięcia korozyjne występują w zasadzie w materiale rodzimym, w strefie rozdrobnienia ziarn w wyniku wpływu cieplnego spawania (rys. 4).

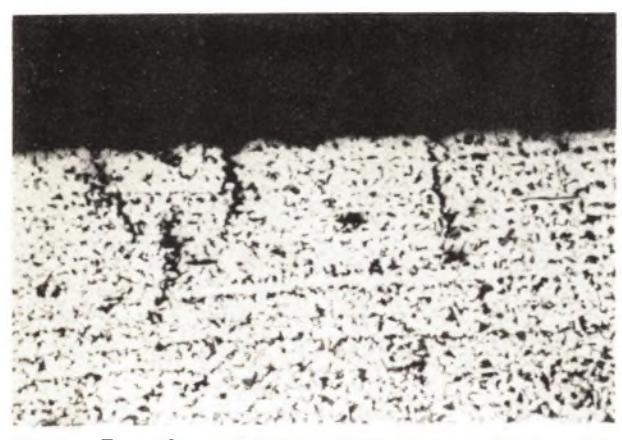
Rys. 7. Charakterystyczne pęknięcia korozyjne w pobliżu głównego miejsca urwania się próbki

Traw. Nital. Pow. 100 X

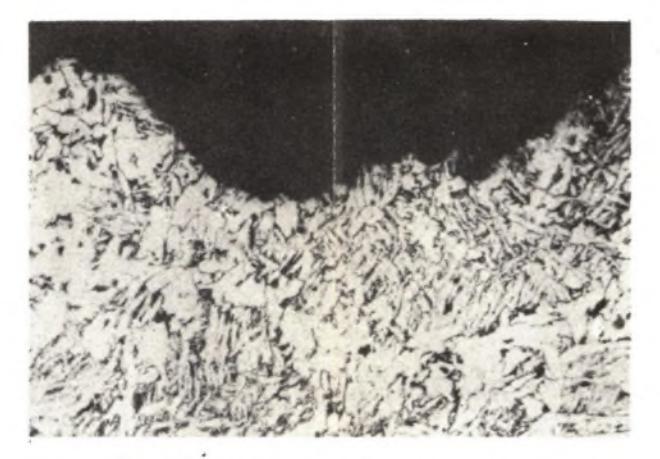
Rys. 5. Wżer korozyjny w strefie spoiny

Traw. Nital. Pow. 100 X

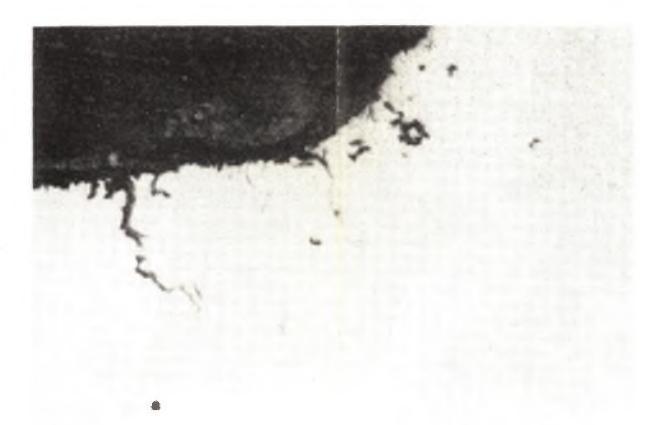
Rys. 8. Wźer korozyjny z pęknięciami na jego dnie Nietraw. Pow. 500 X

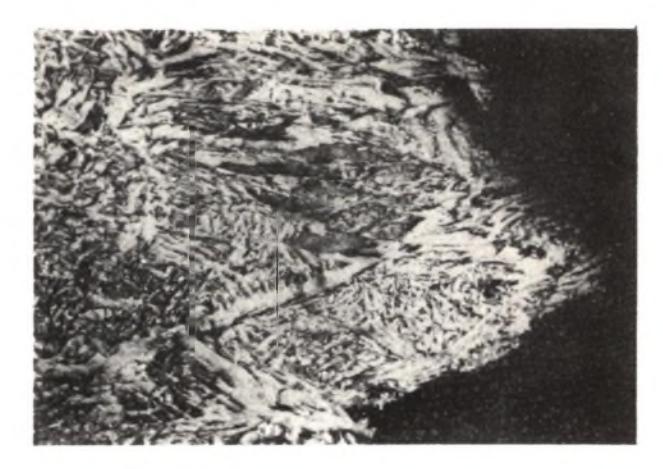
Rys. 6. Miejsce urwania się próbki w spoinie

Traw. Nital. Pow. 100 X

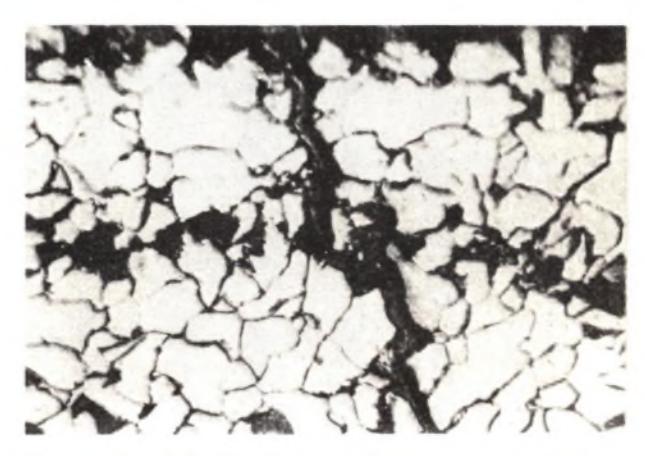
Rys. 9. Międzykrystaliczny przebieg pęknięcia korozyjnego

Traw. Nital. Pow. 500 X

Rys. 12. Wzdłużne pęknięcia w strofie urw się próbki ulepszonej cieplnie Traw. Nital. Pow. 100 x W próbkach nie obrobionych cieplnie i wyżarzonych normalizująco, poddanych procesom korozyjnym przy 6 = 1,2 R_e stwierdzono, że obok zasadniczego miejsca pęknięcia, w którym nastąpiło urwanie się próbek, występuje szereg drobnych pęknięć, niekiedy również na dnie wżerów korozyjnych (rys.7 i 8).Wszystkie pęknięcia miały w zasadzie charakter międzykrystaliczny (rys. 9), podobnie jak to stwierdzono w badaniach stali węglowej [3].

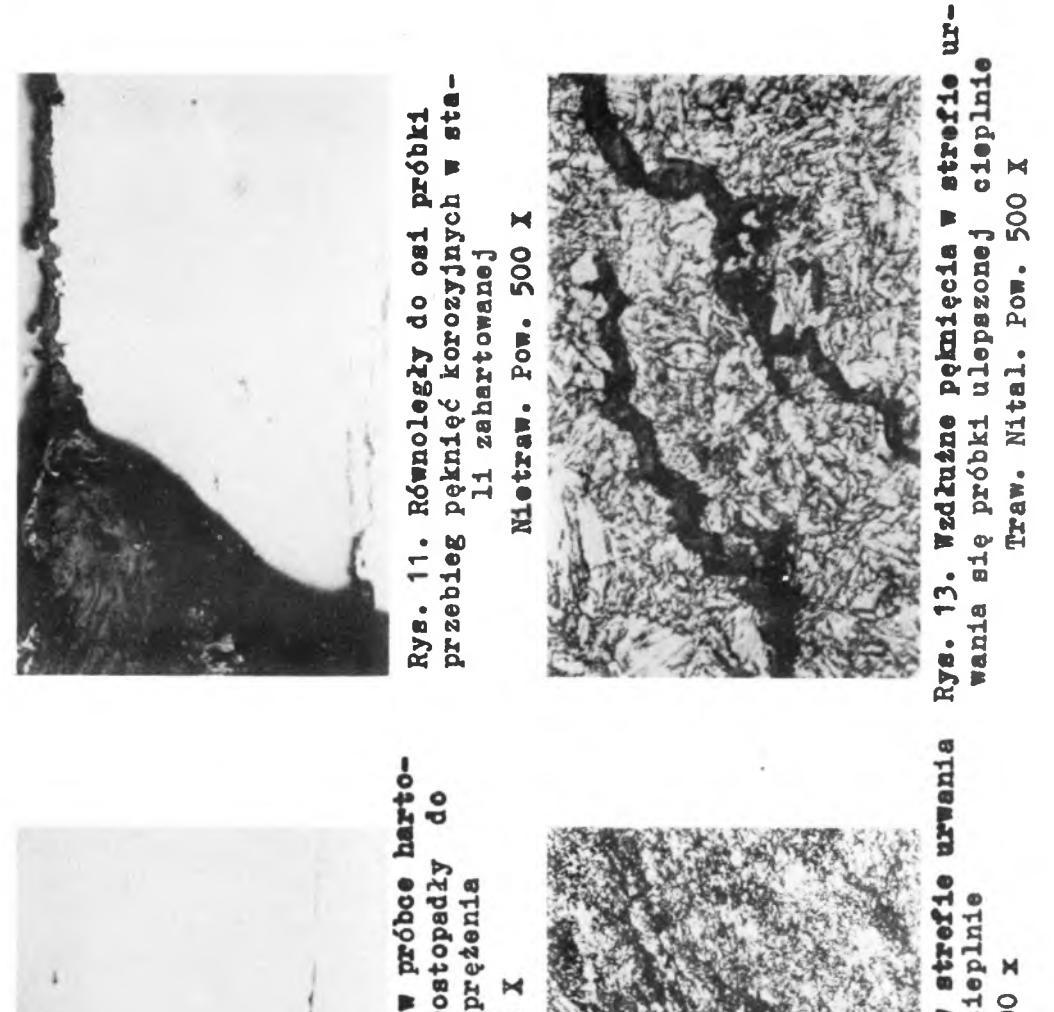
Próbki zahartowane, poddane procesom korozji naprężeniowej, wykazały na ogół bardzo małą odporność na pękanie korozyjne. Analiza przebiegu pęknięć wykazała, że obok przebiegu poprzecznego do kierunku działania siły rozciągającej (rys. 10), pęknięcia wykazują układ wzdłużny i nachylony do osi próbek (rys. 11).
