Piotr ADAMIEC, Jerzy DZIUBIŃSKI, Henryk BĄKOWSKI

ANALIZA TRWAŁOŚCI SZYN KOLEJOWYCH W OPARCIU O WYNIKI PRÓB LABORATORYJNYCH

DURABILITY ANALYSIS OF RAILWAY RAILS ON THE BASE OF LABORATORY TEST RESULTS

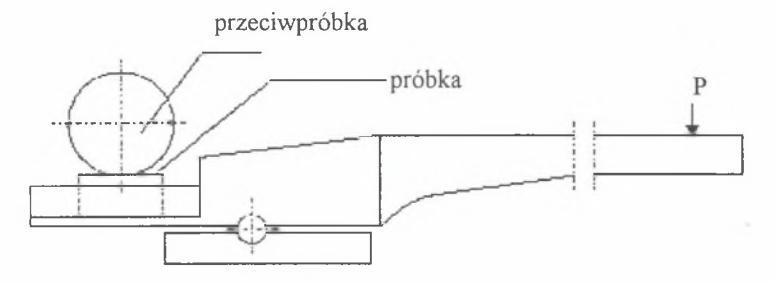
Rys. 1. Schemat układu trącego zmodyfikowanego stanowiska Timkena Fig. 1. Scheme of friction system of modified Timken stand

Badania zużycia ściernego przeprowadzono na stanowisku Timkena (rys. 1) w układzie rolka-klocek przy obciążeniu siłą 5 do 30 N w warunkach tarcia suchego. Obciążenia odpowiadają naciskom Hertza, które wynoszą od 58 do 142 MPa.

Naciski Hertza występujące na powierzchni badanych elementów w układzie rolkaklocek na stanowisku Timkena obliczono ze wzoru (1):

$$p_{h} = \sqrt{\frac{R}{\pi \cdot r \cdot k \cdot l}} \tag{1}$$

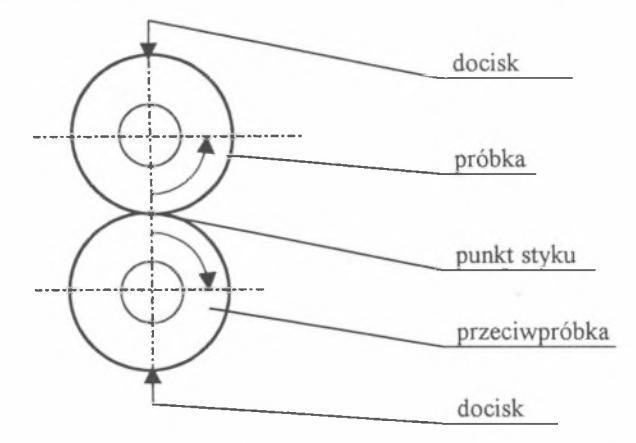
Rys. 2. Próbka do badania zużycia ściernego Fig. 2. Specimen to abrasive wear testing

Jako przeciwpróbkę zastosowano pierścień ze stali ŁH 15 o twardości 62 HRC, promieniu 23,5 mm i szerokości 10 mm oraz chropowatości $R_a = 0,63$ oraz $R_z = 3,2$, natomiast próbkę stanowiła badana stal szynowa (rys. 2).

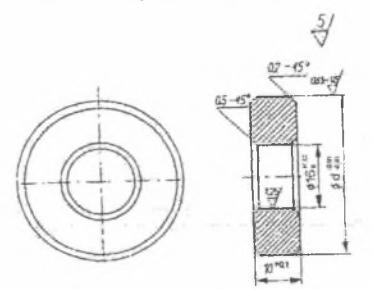
Rys. 4. Próbka do badania powierzchniowego zużycia zmęczeniowego Fig. 4. Specimen to surface fatigue wear testing

Badania zużycia typu spalling przeprowadzono na stanowisku Amslera w układzie rolka-rolka (rys. 3). W badaniach stosowano naciski od 371 do 586 MPa przy jednoczesnym poślizgu $\gamma = 2\%$ zależnym od wymiarów geometrycznych próbki i przeciwpróbki (rys. 4). Siła docisku współpracujących ze sobą rolek wynosiła od 400 N do 1000 N.

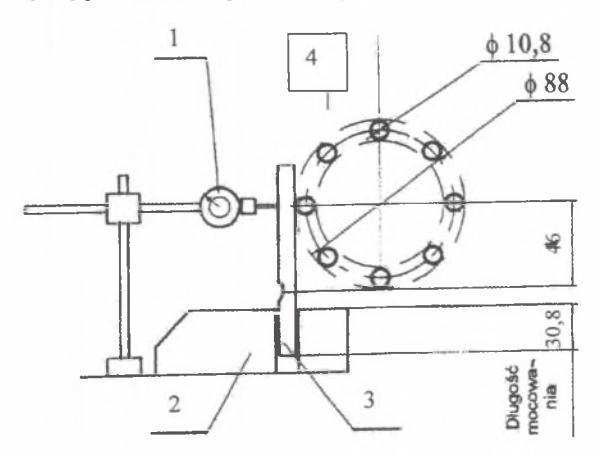
Do oceny odporności stali szynowych na zużycie zmęczeniowe objętościowe przyjęto wyniki prób przeprowadzonych na specjalnej maszynie badawczej. Schemat maszyny przedstawiono na rys. 5. Badane próbki (rys. 6) poddawane były działaniu jednostronnie tętniących obciążeń podczas czystego zginania.

- Rys. 5. Schemat maszyny badawczej do prób zmęczeniowych:
 - 1 czujnik zegarowy,
 - 2 imadło, 3 próbka ze stali szynowej, 4 – układ rejestrujący,
- Fig. 5. Scheme of fatigue test mashine

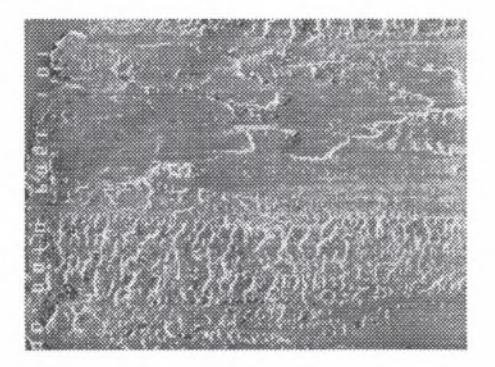
W czasie zużycia próbek na stanowisku Amslera występowało wyraźne odkształcenie warstwy wierzchniej prowadzące do zużycia laminacyjnego, któremu towarzyszyło odrywanie się płatkowych produktów zużycia (rys. 9). Stwierdzono, że produkty te posiadały średnią wielkość od 0,01 do 1 mm, przy czym dla szyn obrobionych cieplnie produkty zużycia były wyraźnie mniejsze i mieściły się w zakresie do 0,2 mm. Badania zmęczeniowe przeprowadzono przy naprężeniach zginających jednostronnie zmiennych.

- Rys. 9. Powierzchnia zużycia próbki z zawalcowanymi produktami zużycia, widoczne zużycie laminacyjne, pow. 100x (stanowisko Amslera)
- Fig. 9. Specimen wear surface with lapped wear products, Magn. 100x (Amsler stand)

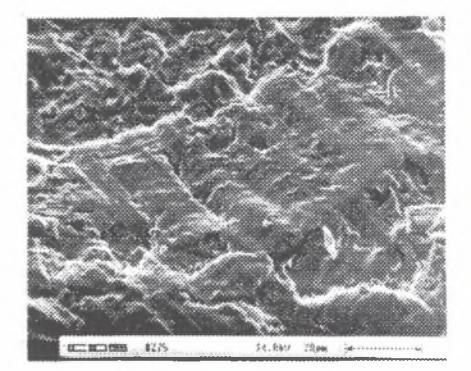
- Rys. 10. Przełom zmęczeniowy próbki ze stali szynowej. Widoczne prążki zmęczeniowe, pow. 900x (próbka po zmęczeniu)
- Fig. 10. Specimen fatigue fracture of railway steel. Observed fatigue striae, Magn. 900x (specimen after fatigue test)

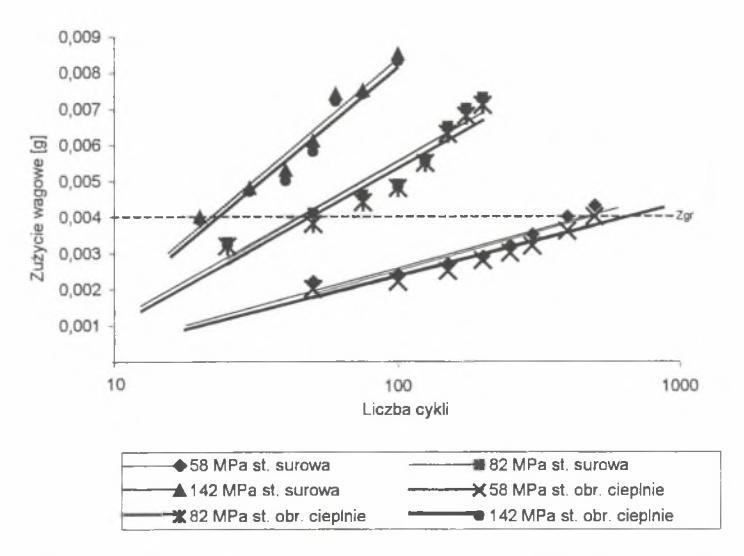
- Rys. 11. Wykres zużycia wagowego na stanowisku Timkena dla stali szynowej obrobionej cieplnie, jak i w stanie surowym po walcowaniu w funkcji liczby cykli
- Fig. 11. Weight wear on Timken stand of rail steel heat treatment and without heat treatment versus number of cycles

Przy modelowaniu zużycia ściernego na urządzeniu Timkena przy poślizgu 100% uzyskiwano duże ubytki wagowe przy stosunkowo niskich naciskach i małej liczbie cykli

obciążenia (rys. 11). Wyniki pomiarów zużycia ściernego wskazują na większą odporność stali szynowej obrobionej cieplnie w porównaniu do stali szynowej surowej.

- Zużycie ścierne realizowane na stanowisku Timkena dla stali szynowej w stanie surowym po walcowaniu było większe w porównaniu do zużycia stali szynowej po obróbce cieplnej, co należy tłumaczyć korzystnym oddziaływaniem wyższej twardości szyn obrabianych cieplnie.

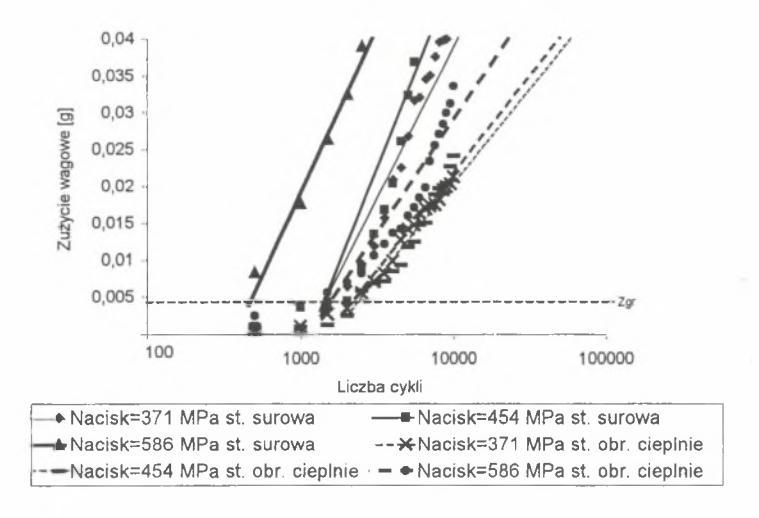
- Rys. 12. Wykres zużycia wagowego na stanowisku Amslera dla stali szynowej obrobionej cieplnie, jak i nie obrobionej cieplnie w funkcji liczby cykli
- Fig. 12. Weight wear on Amsler stand for rail steel after heat treatment and without heat treatment

Podobnie jest w przypadku badań na stanowisku Amslera, mianowicie zużycie stali szynowej po obróbce cieplnej było mniejsze od zużycia stali szynowej w stanie surowym po walcowaniu (rys. 12).

- Podobne zależności występują również w przypadku oceny zużycia stali szynowej na stanowisku Amslera, przy czym obszar dopuszczalnych nacisków i związanych z nim trwałości przesunięty jest do wyższych wartości.

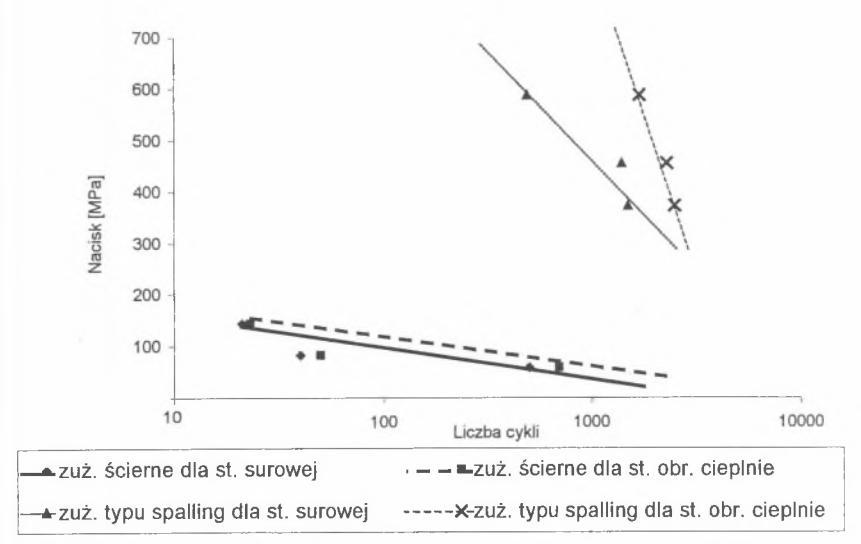
Wyniki badań zużycia wykorzystano do określenia trwałości stali szynowej, którą wyznaczono dla zużycia krytycznego $Z_{gr} = 0,004$ g (rys. 13 i 14). Wykresy te potwierdzają wpływ rodzaju i formy zużywania się szyn na ich trwałość.

Przy zużyciu ściernym obszar trwałości jest przesunięty do niższych wartości dopuszczalnych obciążeń, a trwałości przy zużyciu typu spalling są większe (rys. 13). Wskazuje to na prawdopodobieństwo wyższych trwałości szyn w czasie normalnej eksploatacji, przy której ma miejsce zjawisko zużycia typu spalling z płatkowymi produktami zużycia. Wyraźnie wyższe trwałości uzyskiwane są w przypadku założenia kryterium pęknięcia zmęczeniowego szyn (rys. 14). Przy czym w czasie eksploatacji toru mogą zaistnieć warunki, przy których obecność pęknięć podpowierzchniowych i ich intensywność wzrostu w warstwie wierzchniej jest duża i powoduje w konsekwencji zniszczenie szyny.

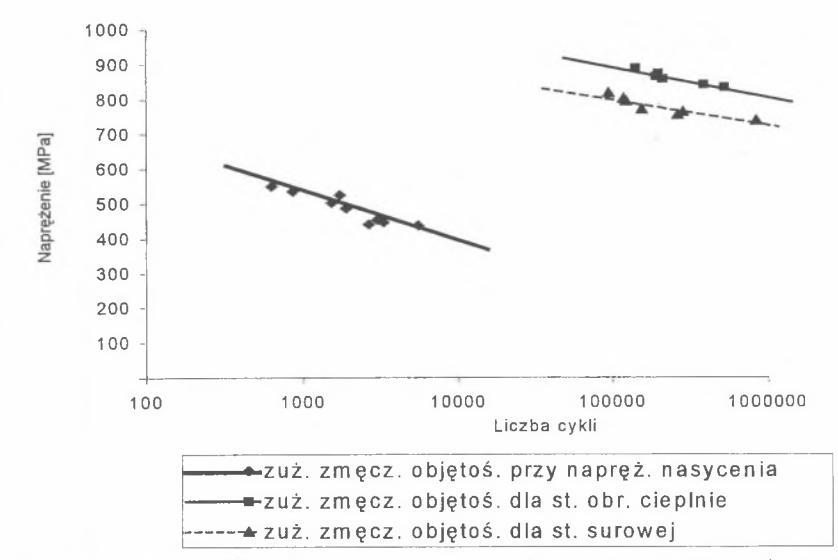
Rys. 14. Trwałość szyn w funkcji naprężenia w przypadku zmęczenia objętościowego Fig. 14. Rail durability versus stresses. Fatigue test

Stwierdzono wyższe trwałości szyn obrobionych cieplnie (rys. 14). Zastosowanie do oceny wytrzymałości zmęczeniowej badań zmęczenia niskocyklowego w obszarze naprężeń nasycenia obniża trwałość, przesuwając ją w obszar dopuszczalnych naprężeń zbliżonych do naprężeń wyznaczanych za pomocą próby Amslera. Zbliżone obszary trwałości zmęczeniowej, wyznaczone próbami na stanowisku Amslera, wskazują na możliwość niekontrolowanego rozprzestrzeniania się pęknięć podpowierzchniowych [1], w przypadku kiedy intensywność zużycia ubytkowego jest mniejsza od szybkości rozprzestrzeniania się pęknięcia zmęczeniowego.

- 4. Trwałość zmęczeniowa wysokocyklowa szyn obrabianych cieplnie jest wyższa od trwałości szyn w stanie surowym po walcowaniu.
