Grzegorz WOJNAR

## ZASTOSOWANIE CIĄGŁEJ TRANSFORMATY FALKOWEJ I ROZKŁADU WIGNERA-VILLE'A DO WYKRYWANIA USZKODZEŃ KÓŁ O ZĘBACH ŚRUBOWYCH

# THE APPLICATION OF CONTINUOUS WAVELET TRANSFORM AND TIME-FREQUENCY ANALYSIS FOR DAMAGE DETECTING IN HELICAL TOOTH GEAR

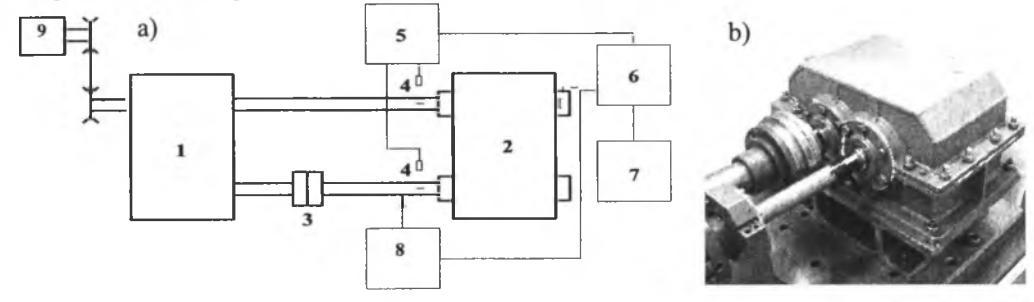
- Rys. 1. a) Schemat stanowiska mocy krążącej: 1 przekładnia zamykająca, 2 przekładnia badana,
  3 sprzęgło napinające, 4 czujnik położenia kątowego wałów, 5 jednostka logiczna,
  6 analizator sygnałów DSPT SigLab, 7 komputer, 8 vibrometr laserowy OMETRON VH300+, 9 silnik napędzający, b) przekładnia badana
- Fig. 1. a) Diagram of FZG testing stand: 1 closing transmission with high strength gears, 2 tested transmission system, 3 tightening clutch, 4 shaft angle position sensors, 5 logic unit, 6 DSPT SigLab signal analyzer, 7 computer, 8 laser vibrometer OMETRON VH300+, 9 electric motor, b) tested gear

Badania doświadczalne prowadzono na stanowisku pracującym w układzie mocy krążącej (rys. 1). W skład stanowiska wchodzą dwie przekładnie: badana i zamykająca, o jednakowych przełożeniach i rozstawie osi. Przekładnia zamykająca napędzana jest silnikiem elektrycznym o mocy 15 [kW]. Schemat stanowiska przedstawiono na rys. 1a. Parametry geometryczne kół zębatych, zamontowanych w badanej przekładni, przedstawiono w tabl. 1.

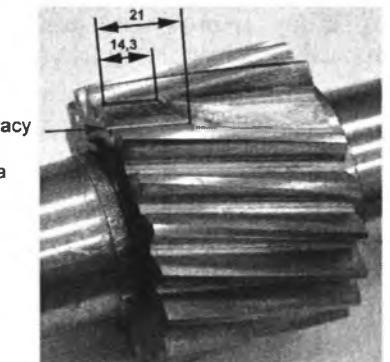
Linia początku współpracy . stopy zębnika z wierzchołkiem koła

- Rys. 2. Uszkodzenie zęba zębnika
- Fig. 2. Damage of pinion tooth

Wzorując się na uszkodzeniu przedstawionym w [6] zamodelowano częściowe wyłamanie zęba zębnika (rys. 2). Strzałką wskazano linię u podstawy zęba zębnika, na której znajdują się punkty współpracy z wierzchołkiem koła.

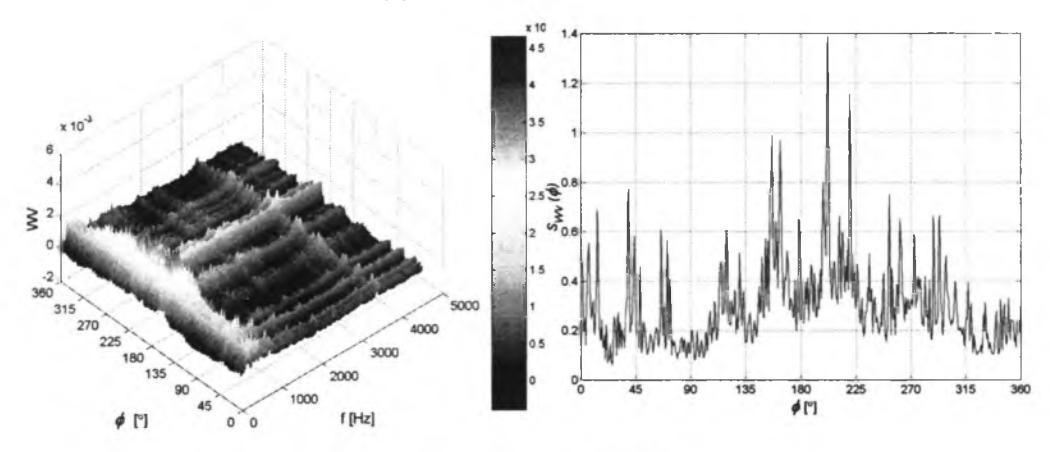
Rys. 3. Rozkład czasowo-częstotliwościowy WV i suma  $S_{WV}(\phi)$  – sygnał różnicowy prędkości drgań poprzecznych wału zębnika w kierunku działania siły międzyzębnej – częściowe wyłamanie zęba – pomiar,  $f_{ol}$  = 46,71 Hz, Q = 3,9 MPa

Fig. 3. Time-frequency distribution WV and sum  $S_{WV}(\phi)$  – differential signal of pinion shaft transverse vibration velocity; measurement in direction of line of action – partial breaking off of pinion tooth –  $f_{ol} = 46,71$  Hz, Q = 3,9 MPa

Badania doświadczalne prowadzono podczas pracy przekładni zębatej z dwoma różnymi częstotliwościami obrotowymi. W przypadku pracy przekładni z częstotliwością obrotową wału zębnika ( $f_{o1}$ ), wynoszącą około 46,71 Hz w widmach prędkości drgań poprzecznych wału zębnika, dominowała siedemdziesiąta pierwsza harmoniczna częstotliwości obrotowej wału zębnika, wynosząca około 3316 Hz, która została zidentyfikowana w pracy [5], jako  $3 \cdot f_z + 2 \cdot f_{bzz}$ , gdzie  $f_{bzz}$  jest częstotliwością charakterystyczną łożyska tocznego, związaną z współpracą elementów tocznych z jego bieżnią zewnętrzną. Z tego powodu podczas tworzenia sygnału różnicowego odfiltrowano również tę częstotliwość. Uszkodzony ząb zębnika (rys. 2) powoduje, w zakresie kąta obrotu wału 200÷225° (rys. 3a), wzrost wartości amplitud rozkładu czasowo-częstotliwościowego sygnału różnicowego prędkości drgań

poprzecznych wału zębnika. Efekty spowodowane uszkodzeniem są łatwiejsze do zaobserwowania w przypadku analizy zmian sumy  $S_{WV}(\phi)$ , obliczanej na podstawie wspomnianego rozkładu [10]. Wzrost wartości  $S_{WV}(\phi)$ w zakresie pracy uszkodzonego zęba występował zarówno podczas pracy przekładni z częstotliwością obrotową wału zębnika, wynoszącą 46,71 Hz (rys. 3b), jak i 24,67 Hz (rys. 4b). Na rys. 4 przedstawiono również zmiany wartości  $S_{WV}(\phi)$  w przypadku pracy przekładni bez uszkodzeń kół (a) i z uszkodzonym zębem zębnika (b).

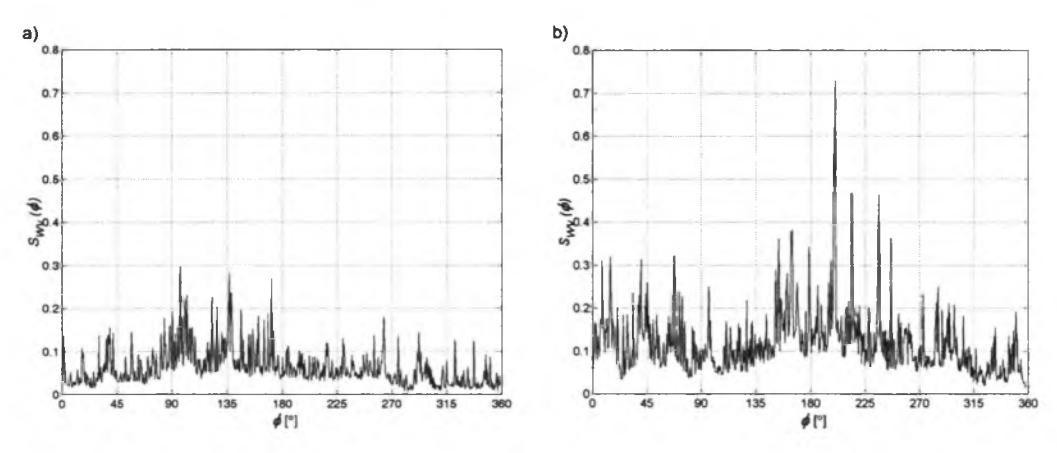
Rys. 4. Suma S<sub>WV</sub>(φ): a) przekładnia bez uszkodzeń kół, b) częściowe wyłamanie zęba
 - sygnał różnicowy prędkości drgań poprzecznych wału zębnika w kierunku działania siły międzyzębnej - f<sub>o</sub>=24,67 Hz, Q=3,9 MPa

Fig. 4. Sum  $S_{WV}(\phi)$  a) gear without damage of wheel, b) partial breaking off of pinion tooth differential signal of pinion shaft transverse vibration velocity; measurement in direction of line of action -  $f_{ol}$ =24,67 Hz, Q=3,9 MPa Do analizy sygnału różnicowego stosowano trzy falki zespolone Gaus 2, Gaus 4, Shannon 2 3,0, ponieważ najwcześniej pozwalały one wykryć uszkodzenia kół zębatych opisane w [10]. Okazało się jednak, że w tym przypadku, w celu wykrycia uszkodzenia należało nieco skorygować przedział jednostek skali (A+B), w którym dokonywano sumowania współczynników  $C_{a,b}$ . Efekty spowodowane uszkodzeniem zębnika najłatwiej można było zaobserwować w sumie współczynników  $C_{a,b}$ , dokonanej w przedziale jednostek skali (A+B). Do celów diagnostycznych najbardziej użyteczne były falki bazowe:

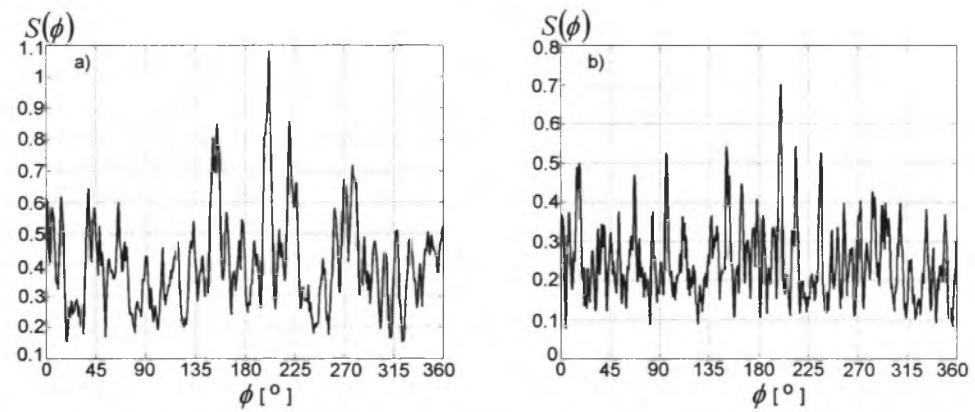
- Rys. 5. Sumy modułów współczynników C<sub>a,b</sub> falka Shannon 2 3,0 uzyskane z sygnału różnicowego prędkości drgań poprzecznych wału zębnika w kierunku działania siły międzyzębnej częściowe wyłamanie zęba, pomiar: Q=3,9 MPa a)  $f_{ol}$  =46,71 Hz, b)  $f_{ol}$ =24,67 Hz
- Fig. 5. Sumy modułów współczynników C<sub>a,b</sub> falka Shannon 2 3,0 uzyskane z sygnału różnicowego prędkości drgań poprzecznych wału zębnika w kierunku działania siły międzyzębnej częściowe wyłamanie zęba, pomiar: Q=3,9 MPa a) f<sub>ol</sub> =46,71 Hz, b) f<sub>ol</sub>=24,67 Hz

- Shannon 2 3,0, gdy A=5, B=42 (rys. 5),
- Gaus 2, gdy A=1, B=10,
- i Gaus 4, gdy A=1, B=10.

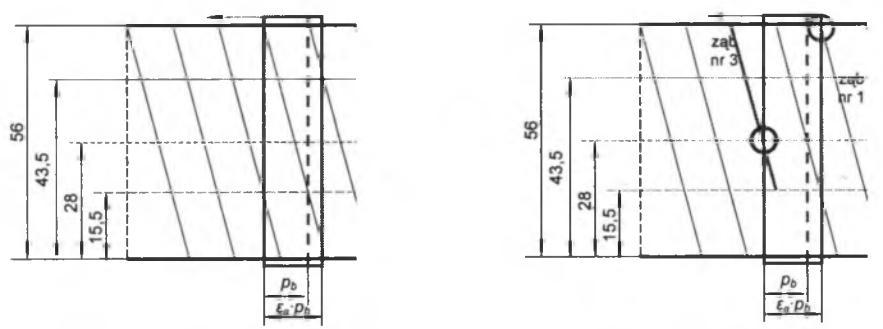
Rys. 6. Położenie linii zęba na płaszczyźnie przyporu kół o zębach śrubowych: a) brak uszkodzeń kół, b) częściowe wyłamanie zęba

Fig. 6. Location of tooth line on the surface of action - wheels with helical teeth a) without damaged, b) partial breaking off of tooth

W celu analizy zachodzących zjawisk w pierwszym kroku rozważano przekładnię, której odchyłki wykonania są zerowe i nie ma wyłamania zęba. W sytuacji przedstawionej na rys. 6a w przyporze były aż trzy pary zębów, ponieważ poskokowa liczba przyporu [6]  $\varepsilon_{\beta}=1,318$ ; czołowa liczba przyporu  $\varepsilon_{\alpha}=1,33$ , a całkowita liczba przyporu  $\varepsilon_{c}=2,648$ .

Jeżeli wystąpiło wyłamanie wynoszące 15,5 mm, co odpowiada zmniejszeniu poskokowej liczby przyporu do wartości  $\mathcal{E}_{\beta} = 1,024$  (pozostałą część zęba zaznaczono grubą linią), to tuż po wejściu w przypór uszkodzonego zęba, pomimo wystąpienia uszkodzenia, jeszcze przenoszą obciążenie trzy pary zębów. Nawet, gdy wyłamanie zęba wynosiło 28 mm, praktycznie wyjściu z przyporu nieuszkodzonego zęba nr 1 (rys. 6b) towarzyszyło wejście w przypór uszkodzonego zęba, zatem obciążenie w tej sytuacji przenoszone jest przez minimum dwie pary zębów (zaznaczono to na rys. 6b kółkiem), ponieważ  $\mathcal{E}_{\beta} = 0,659$ ,  $\mathcal{E}_{\alpha} = 1,33$ ,  $\mathcal{E}_{c} = 1,989$ . Dlatego w tym przypadku wykrycie włamania zęba było możliwe tylko, gdy stosowano wysokie obciążenie jednostkowe przekładni (rys. 8a). Wyłamanie zęba powyżej 28 mm (rys. 8) powoduje spadek  $\mathcal{E}_{c}$ , w przypadku uszkodzonego zęba poniżej wartości 2 i wtedy uszkodzenie to jest już łatwiej wykryć.

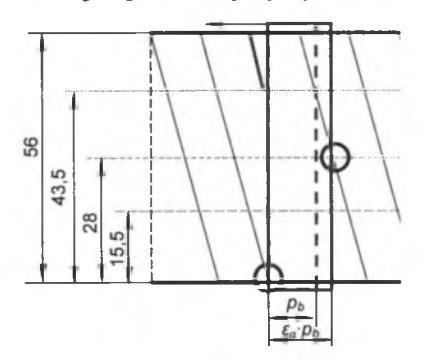
- Rys. 7. Położenie linii zęba na płaszczyźnie przyporu kół o zębach śrubowych częściowe wyłamanie zęba (43,5 mm)
- Fig. 7. Location of tooth line on the surface of action wheels with helical teeth; partial breaking off of tooth (43,5 mm)

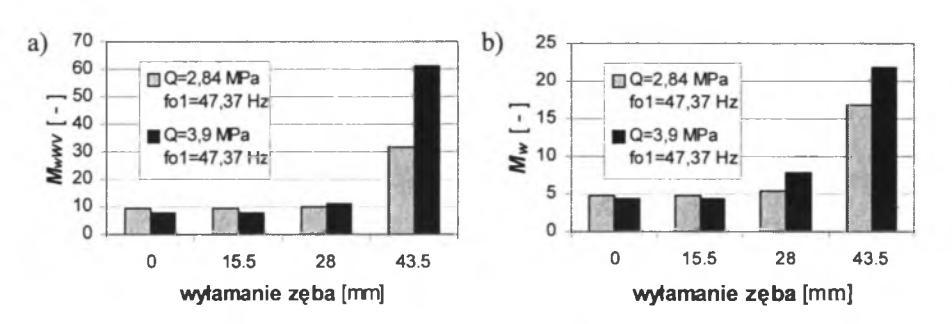
- Rys. 8. Wpływ obciążenia jednostkowego przekładni na proponowaną miarę uszkodzenia uzyskaną na podstawie: a) rozkładu *WV ( M<sub>wWV</sub>*), b) CCWT i falki Shannon 2 3,0 (*M<sub>w</sub>*)
- Fig. 8. Influence of gear load (Q) on damage measure calculated the base: a) WV distribution ( $M_{wWV}$ ), b) continuous wavelet transform ( $M_{w}$ )

Na rys. 8a przedstawiono wpływ obciążenia, natomiast na rys. 9a przedstawiono wpływ częstotliwości obrotowej wału na miarę  $M_{wWV}$ , bazującą na WV, gdy koła zębate obarczone były cyklicznymi odchyłkami wykonania:  $f_1=9 \mu m$ ,  $f_2=6 \mu m$  oraz losowymi  $s_{1max}=s_{2max}=\pm9,6 \mu m$ . W przypadku wyższych obciążeń jednostkowych przekładni (Q) większa była dynamika wzrostu miary spowodowana częściowym wyłamaniem zęba. Gdy symulowane wyłamanie zęba wynosiło 28 mm, większy był względny wzrost miary bazującej na rozkładzie WV, przy niższej prędkości obrotowej zębnika (rys. 9a), ale w przypadku większego wyłamania zęba, wynoszącego 43,5 mm, dynamika wzrostu tej miary na skutek uszkodzenia, podobnie jak miary bazującej na CCWT, była większa w przypadku wyższej prędkości obrotowej zębnika (rys. 9).

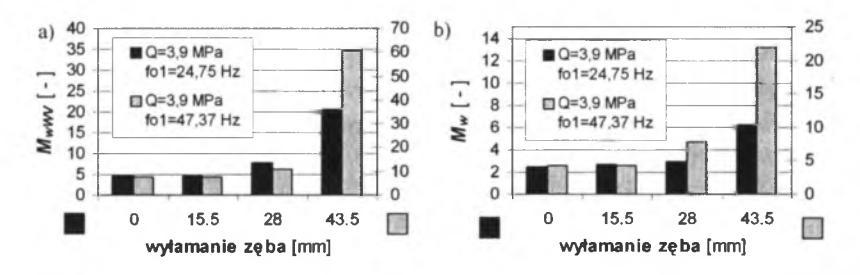
- Rys. 9. Wpływ częstotliwości obrotowej zębnika na miarę M<sub>w</sub> uzyskaną na podstawie: a) rozkładu WV,
  b) CCWT i falki Shannon 2 3,0
- Fig. 9. Influence of rotation frequency on damage measure calculated the base: a) WV distribution  $(M_{wWV})$ , b) continuous wavelet transform  $(M_w)$
