# DER BAUINGENIEUR

## ZEITSCHRIFT FÜR DAS GESAMTE BAUWESEN

24. JAHRGANG

HEFT 2

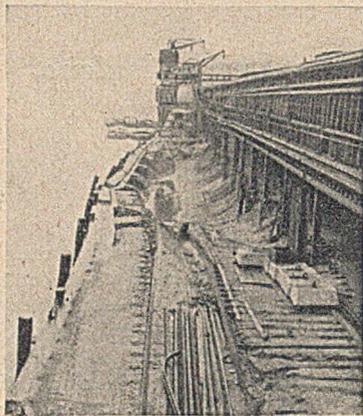
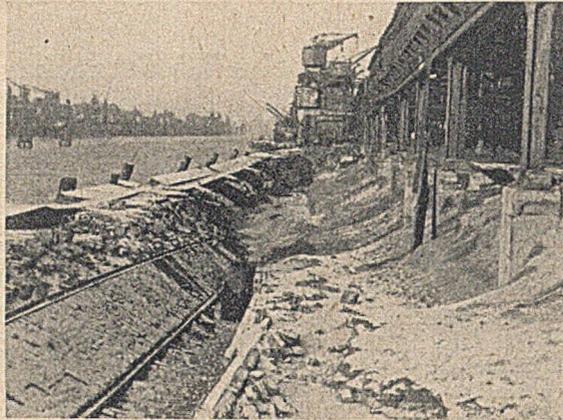
war zu flach gegründet, um die Rutschung aufzuhalten und wurde bei gleichzeitiger Drehung und 50 cm Setzung um 2,40 m nach vorn gedrückt. Da der Boden hinter der Kaimauer sackte und stellenweise durch die beschädigte

Abb. 1a und b. Zerstörte Kaimauer am Australiakai. — Rutschung des Geländesprungs auf einer gekrümmten Gleitfläche (Fall 1).

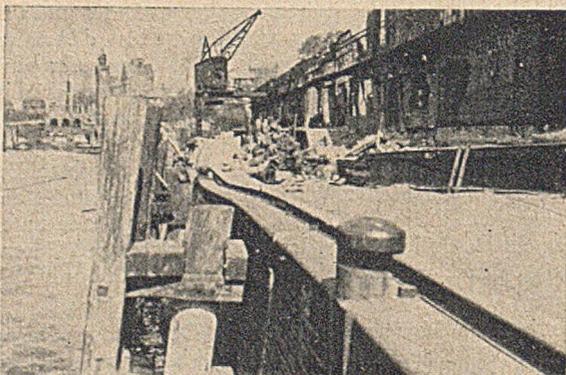
Abb. 3. Zerstörte Kaimauer am Johannishöllwerk. — Setzung der Kaimauer durch Einrüttlung der Pfähle und Bodenauflockerung (Fall 3).

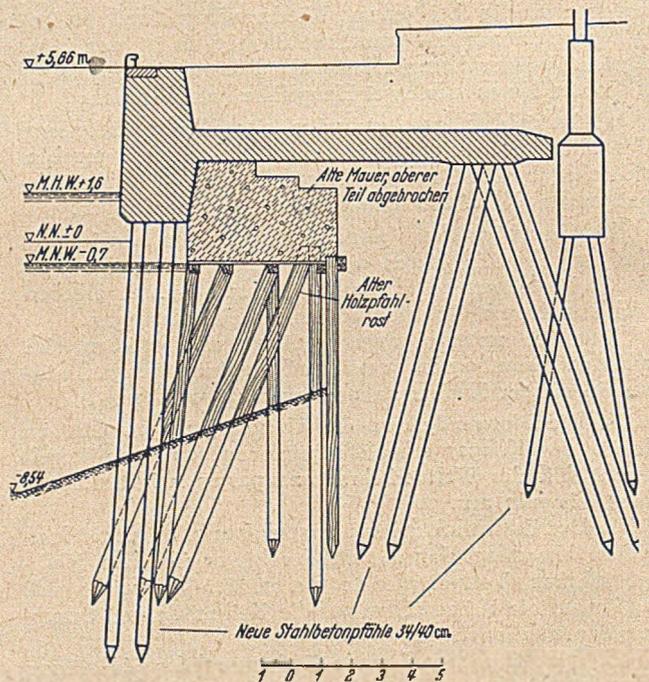
Abb. 4. Wiederherstellung einer zerstörten Kaistrecke am Roßkai.

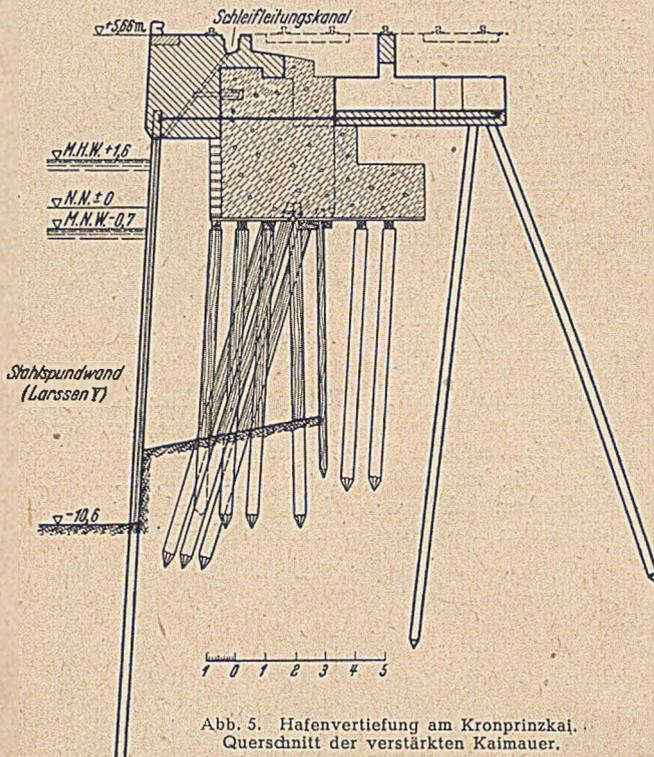
Die Anpassung einer an sich größtenteils intakten Kaimauer an größere Schiffstypen zeigt Abb. 5 (Kaimauer am Kronprinzkai); die Wassertiefe am Kai wird um 2,35 m

vergrößert. Zur Sicherung des vergrößerten Geländesprungs wird vor den Spitzen der Schrägpfähle eine Stahlsplundwand gerammt, die an ihrem oberen Ende an zusätzlich gerammten Böcken, bestehend aus je vier Stahlbetonpfählen, verankert wird (vgl. Abb. 5 und 6). Eine Entlastungsplatte, die von der hinteren Kante der Mauer bis zu den Böcken reicht, nimmt mit ihren starken Quer-

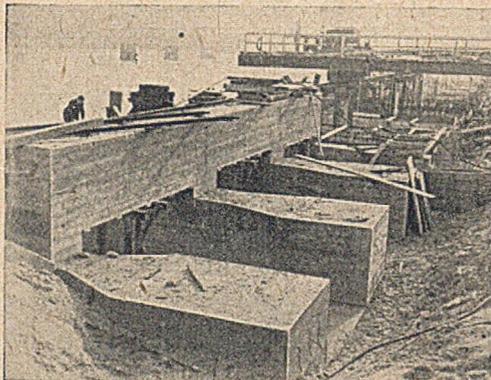
Abb. 6. Hafenvertiefung am Kronprinzkai. — Aufgelöste Entlastungsplatte mit landseitigem Kranbahnbalken der in Abb. 5 im Schnitt gezeigten Kaimauer.

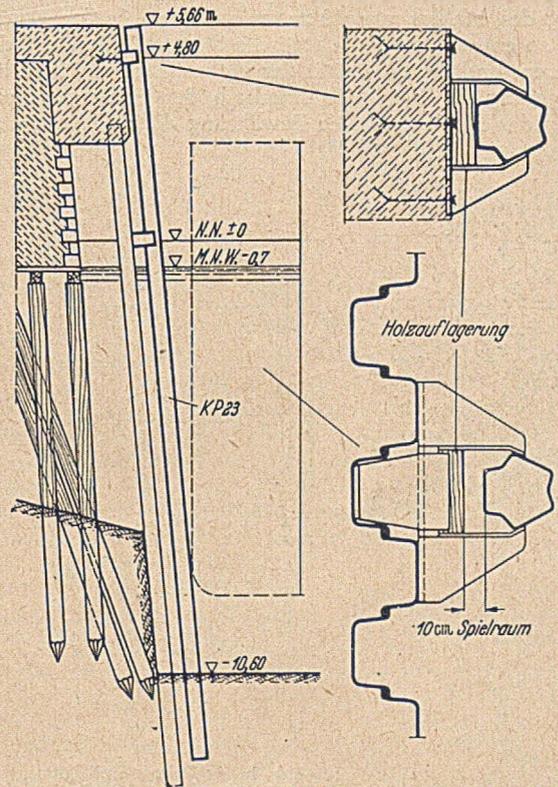
Abb. 7. Entwurf für einen Streichpfahl in Stahlkonstruktion.

Der in Abb. 7 dargestellte Entwurf eines Stahlstreichpfahles soll in Kürze bei einer Kaimauerverstärkung zur Ausführung kommen. Für den Streichpfahl wurde das Krupp-Profil KP 23 gewählt, weil mit diesem eine günstige Stoßaufnahme erwartet wird, und eine gute Führung möglich ist. Am Kopf und in geringer Höhe über Mittelniedrigwasser wird der Pfahl mittels Konsolen geführt, die am Mauerkörper bzw. der vorderen Spundwand befestigt sind. Die am oberen Ende angeordnete Holzaullagerung und die geringe Rammtiefe am Fußende können als freie Auflagerung angesehen werden. In der an der Spundwand über Mittelniedrigwasser befestigten Konsole liegt ein weiteres Holzaullager, welches aber erst nach einer der zulässigen Spannung entsprechenden Durchbiegung des Pfahles von 10 cm zum dritten Auflager wird. Das so entstandene neue statische System, Träger auf drei Stützen, und die Elastizität der Holzaullagerung läßt eine Steigerung der Stoßkraft innerhalb der zulässigen Spannung des Pfahles zu. Die Bewährung dieser Bauart steht noch aus.

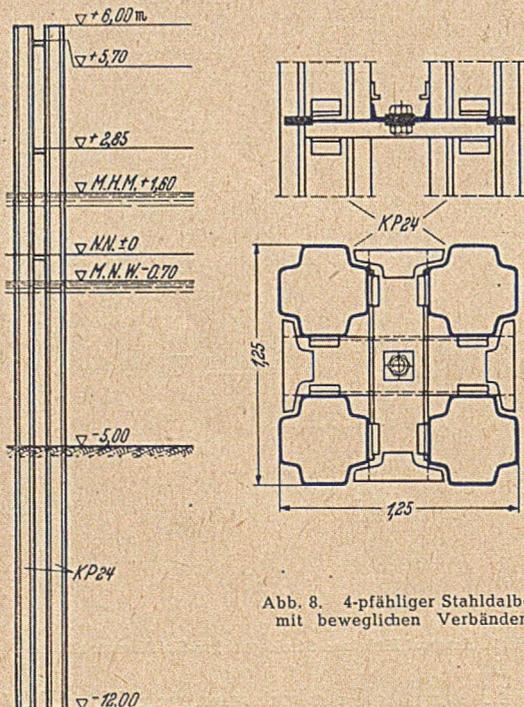
Abb. 8. 4-pfähler Stahldalben mit beweglichen Verbänden.

Im Gegensatz zu Streichpfählen sind Dückdalben in Stahlkonstruktion seit Jahren bekannt, und zwar hat der starke Verschleiß, dem diese Pfahlbündel ausgesetzt sind, die Suche nach einem Material von längerer Lebensdauer veranlaßt. Heute ist es der absolute Mangel an Holz, der die Verwendung stählerner Dalben einfach erzwingt, und so sind solche nach dem letzten Kriege — wenn auch zunächst noch in beschränktem Umfang — auch in Hamburg ausgeführt worden.

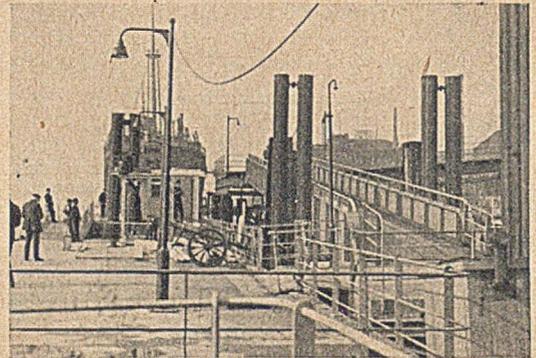
Abb. 10. Landungsanlage mit Berammung aus Stahlpfählen.

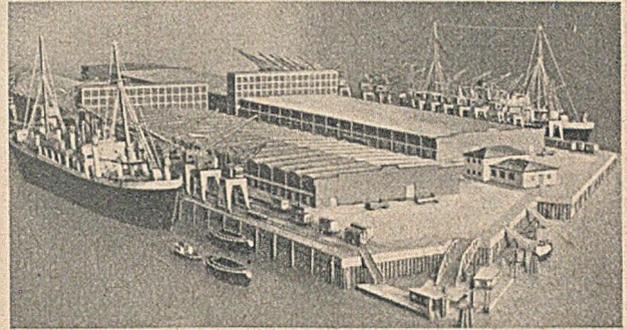
Abb. 13. Vordere Hälfte der Kaizunge zwischen Kaiser Wilhelm Hafen und Ellerholzhafen im Modell.

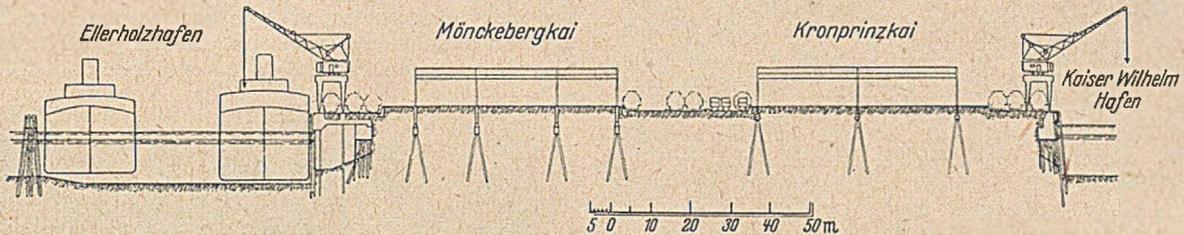
Abb. 12. Querschnitt der Kaizunge zwischen Kaiser Wilhelm Hafen und Ellerholzhafen.

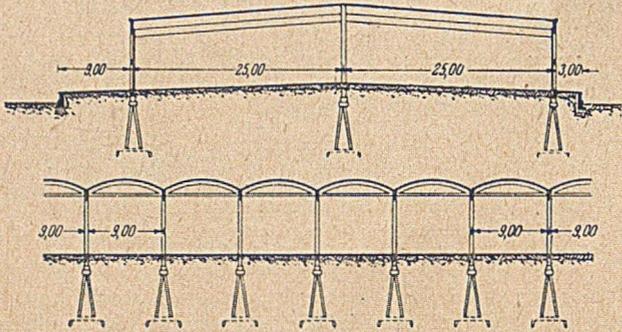
Abb. 14. Quer- und Längsschnitt, des Kaischuppens 75 am Kronprinzkai.

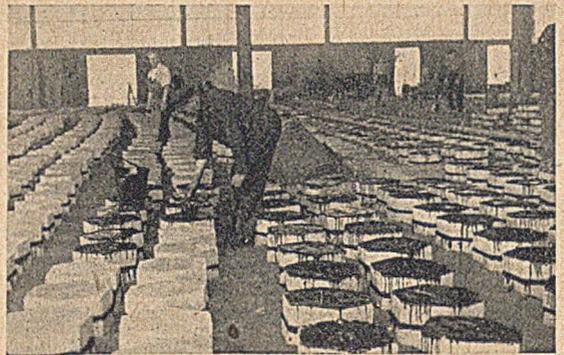
Abb. 16. Betonsteinpflaster am Kaischuppen 75. — Aufbringen des Oberflächenanstrichs.

Nicht befriedigt hat der Wettbewerb insofern, als ein gleichwertiger Ersatz für den in den Hamburger Kaischuppen bisher üblichen Holzfußboden nicht angeboten worden ist. Die Hamburger Verkehrs- und Betriebsverhältnisse verlangen eine sehr hohe Tragfähigkeit des Schuppenfußbodens. Wirtschaftlich ist dies nur dadurch zu erreichen, daß man den Bodenbelag der Schuppen unmittelbar auf dem Untergrund auflagert und damit in Kauf nimmt, daß nach einer Anzahl von Jahren, in denen sich der Boden zusammenpreßt, der Belag aufgenommen und nach Aufhöhung des Grundes wieder neu verlegt werden muß. Hierfür eignet sich Holzbohlenbelag auf hölzernen Lagern ganz vorzüglich, weil er nämlich imstande ist, den nur allmählich eintretenden Sackungen bis zu einer gewissen Grenze elastisch zu folgen. Überdies bildet Holz infolge seiner guten Wärmedämmung eine einwandfreie, nicht schwitzende Unterlage für die im Schuppen zu lagernde Ware. Holz läßt sich schließlich mit Handkarren gut befahren; stark benutzte Karrwege belegt man mit Blechen. Da nun nach den im Abschnitt Pfahlwerke gemachten Ausführungen Holz ausfällt, steht man vor einem schwierigen Problem. Als Ersatz kommen in Frage Pflasterausführungen oder Beton in Form von Steinen oder Platten. Je nach dem Grundbaustoff, der Ausgestaltung der Oberfläche und der Auflagerung ergeben sich verschiedene Ausführungsmöglichkeiten. Im Schuppen 75 ist ein Fußbodenbelag aus sechseckigen Betonsteinen von 50 cm äußerem Durchmesser und 10 cm Stärke gewählt, die fabrikmäßig auf dem Rütteltisch hergestellt werden (Abb. 16).

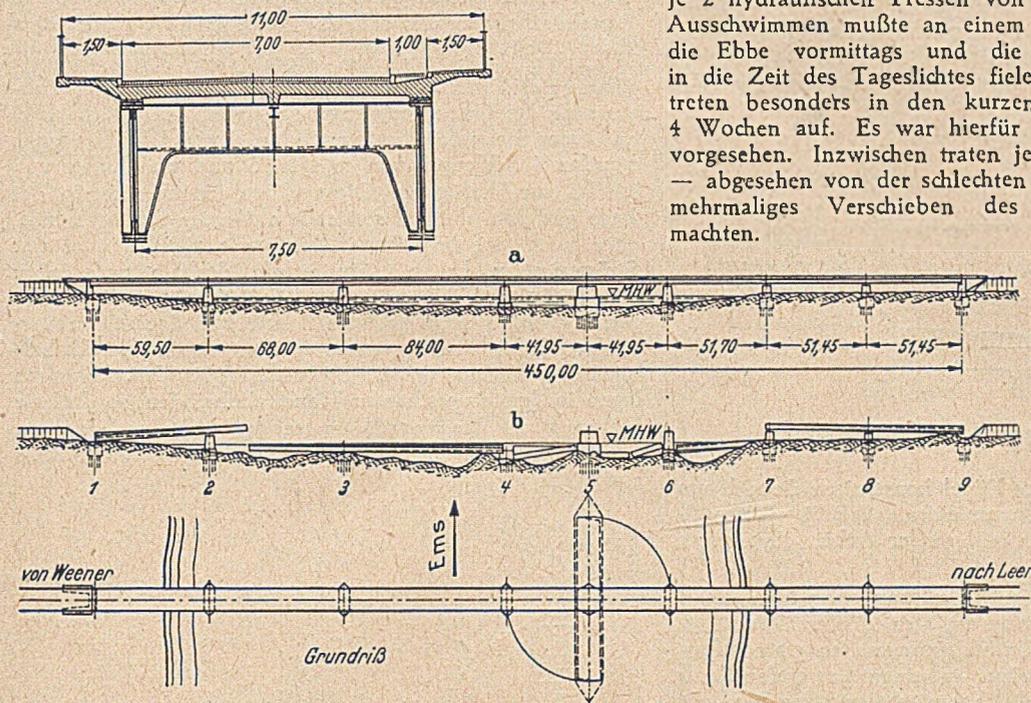
Abb. 4. Schematische Darstellung der Brücke. a) vor der Zerstörung, b) nach der Zerstörung.

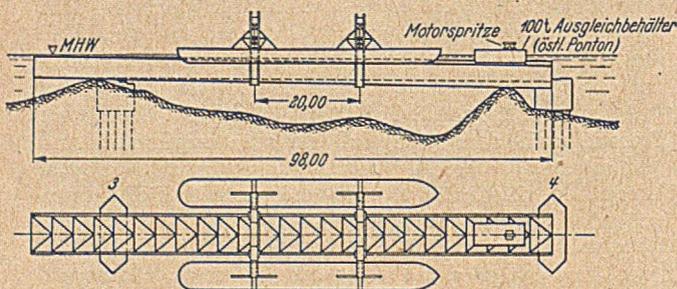
Abb. 7. Anordnung der Hebeschiffe.

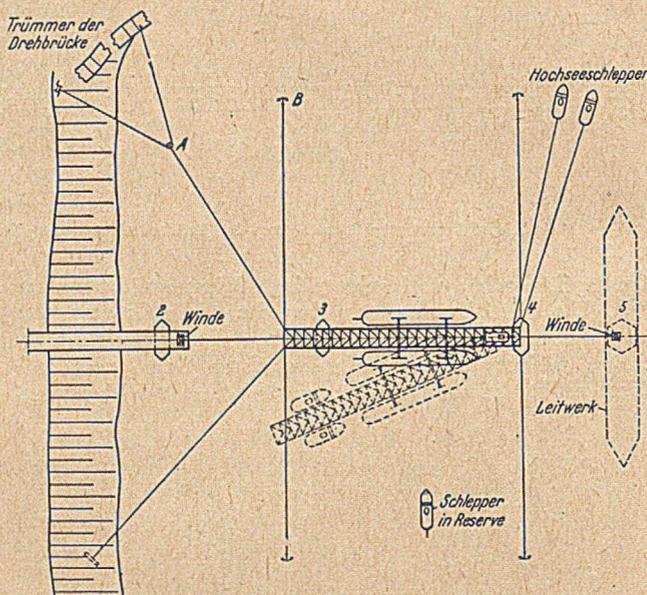
Abb. 8. Ausschwimmen der Brücke.

Einige Tage vor dem eigentlichen Ausschwimmen wurde der südliche Hauptträger an Pfeiler 4 unter Ausnutzung der Flut soweit angehoben, daß die Brücke auch an dieser Stelle fast horizontal lag. Zum Ausschwimmen standen 4 Schlepper von je 450 PS und ein fünfter von 250 PS zur Verfügung. Diese wären jedoch nicht in der Lage gewesen, die bei steigendem Wasser freikommende, aber noch tief im Wasser hängende Brücke quer zur Strömung zu halten. Sie wurde deshalb nach allen vier Richtungen hin mit schweren Seilen verankert. Im Strom wurden dazu schwere Anker von Seeschiffen versenkt. Jeder Anker wurde vorher durch Handkabelwinden auf feste Lage überprüft. Alle Verankerungen lagen in fest eingesicherten Handkabelwinden, so daß sie jederzeit auf Kommando angezogen oder nachgelassen werden konnten. Das Verankerungsschema ist aus Abb. 8 ersichtlich.

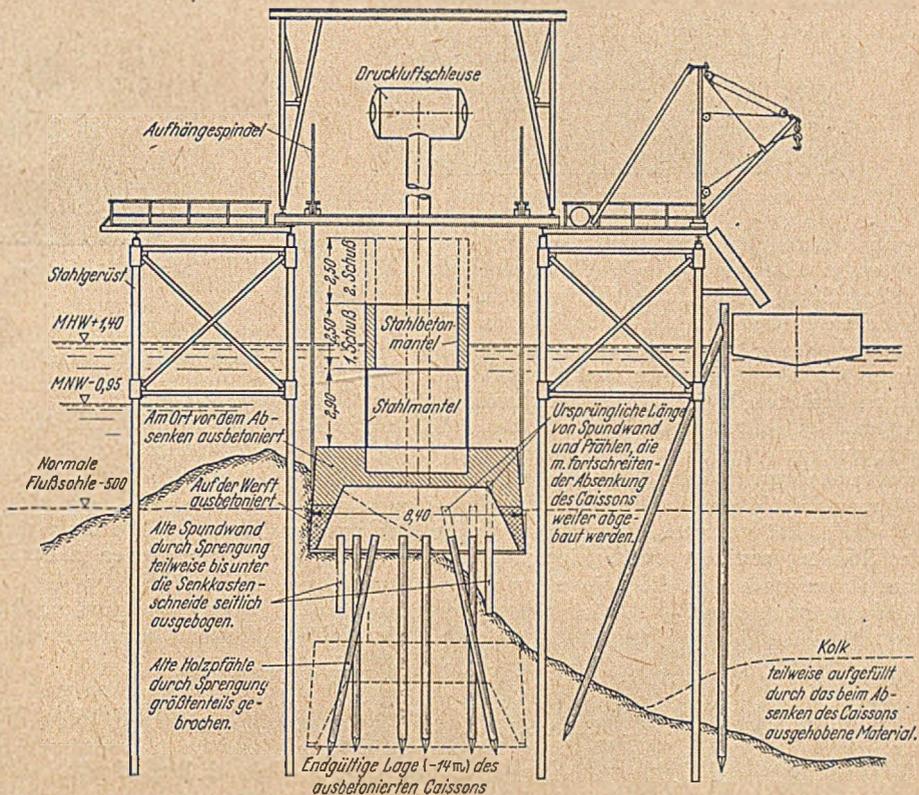
Abb. 9. Druckluftsenkkasten zur Beseitigung und Erneuerung des Pfeilers 4.

um den zerstörten Pfeiler unmöglich, andererseits hätte eine solche Spundwand mindestens 15 m tief geschlagen werden müssen, und selbst dann wäre bei den tiefen Kolken und dem feinen Sand die Gefahr eines Grundbruches nicht ausgeschlossen gewesen. Hier kam also nur eine Senkkasten-Gründung in Frage (Abb. 9). Mit Rück-

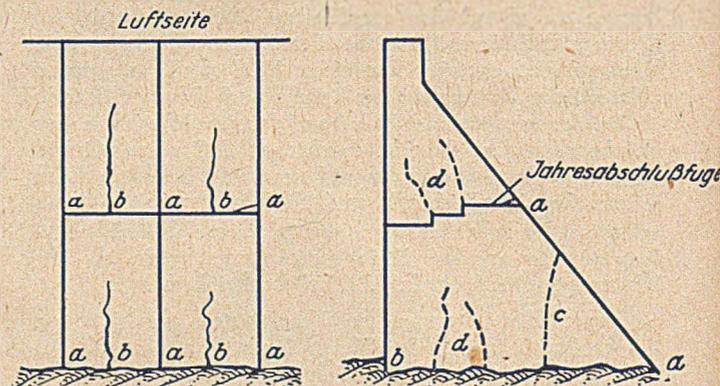
Abb. 1. Lage der auftretenden Risse.

Die ersten Zugbeanspruchungen, die ersten Risse (a) entstehen durch die Randabkühlung des Betons während der Abbindezeit. Da an der Luftseite zunächst die Auflast fehlt, solange noch kein Stau vorhanden ist, öffnen sich dort die waagrecht Anschlussfugen. Es bilden sich Randabkühlungsrisse im Bereich der luftseitigen Gründungsfläche und bei den Jahresabschlußfugen (a) Abb. 1

Bei leerem Staubecken treten außerdem Querrisse auf (Abb. 1). — Sie entstehen durch die verschiedenartige Verkürzung der Betonblöcke und die mehr oder weniger große Einspannung am Fels beim Schwinden. Durch

Durch das Schwinden kann bei leerem Staubecken auch das Abreißen des luftseitigen Mauerfußes auftreten (Abb. 1—c). — Der mit dem Fels verbundene Mauerfuß hat bei leerem Staubecken nur kleine Kräfte zu übertragen. Außerdem findet der Temperaturengleich in diesem kleinen Querschnitt schneller statt. Die Schrumpfung veranlaßt diesen Riß. Zur Vermeidung dieser Art Risse sind neben dem zuvor Gesagten gute Abrundung und baldige Belastung durch Stau erforderlich.

Die gefährlichsten Risse sind die Längsrisse, die gleichfalls bei leerem Staubecken auftreten (Abb. 1—d). Sie nehmen von der Gründungsfuge und an den Jahresabschlußfugen ihren Ausgang. Mit ihrem Auftreten muß bei stärkeren Mauern immer gerechnet werden. Sie sind deshalb so gefährlich, weil sie den Kraftverlauf bei gefülltem Becken kreuzen. Durch die Längsrisse wird der lotrechte Scherwiderstand erheblich geschwächt. Sie sind schlecht wahrzunehmen und zu beobachten. Diese Längsrisse entstehen beim Schwinden des Betons infolge der Einspannung an der Felssohle oder an den Jahresabschlußfugen. Die Längsrißgefahr wird mit der größeren Maurstärke und mit dem festeren, der Baugrundverformung mehr widerstehenden Fels verstärkt. Je höher und stärker

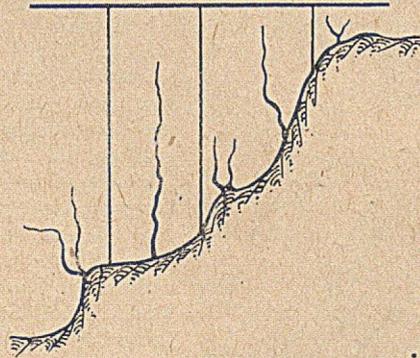
Abb. 6. Risse bei Felsvorsprüngen im Hang.

durchzuführen (Abb. 6). — Eine Verzahnung der Fugen (sowohl lotrecht als auch waagrecht) hat nur Zweck, wenn die Mauer im Grundriß bogenförmig ausgebildet ist und die Fugenspalten durch Zementinjektionen vor dem Stau geschlossen werden (Abb. 7). — Die Verzahnung soll jedoch nicht bis zur Luftseite durchgeführt werden. Das Auspressen der Fugen hat bei tiefster Mauertemperatur zu erfolgen und ist nach dem Stau zu wiederholen.

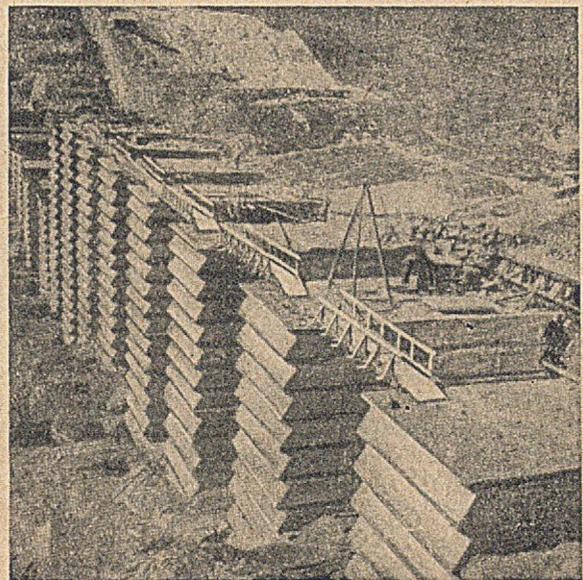
Abb. 7. Verzahnte Fugen (Aufnahme einer ital. Sperre, nach Bautechnik 19 (1941) S. 552).

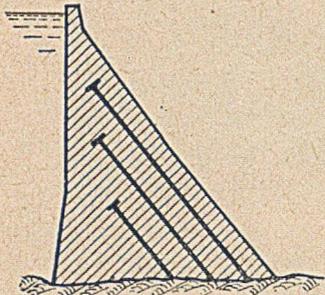
Abb. 8. Längsfugen parallel zu den Hauptdruckspannungen nach Noetzi.

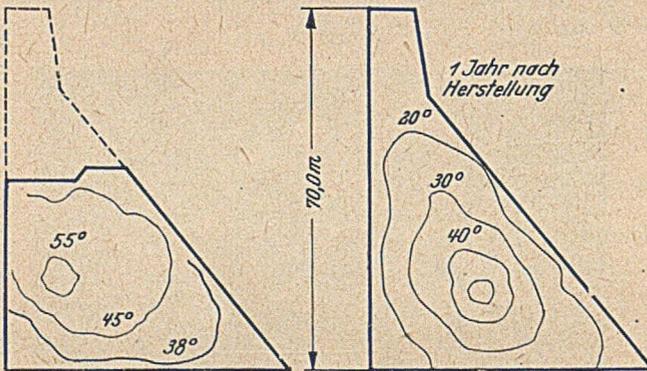
Abb. 9. Temperaturverlauf im Querschnitt.

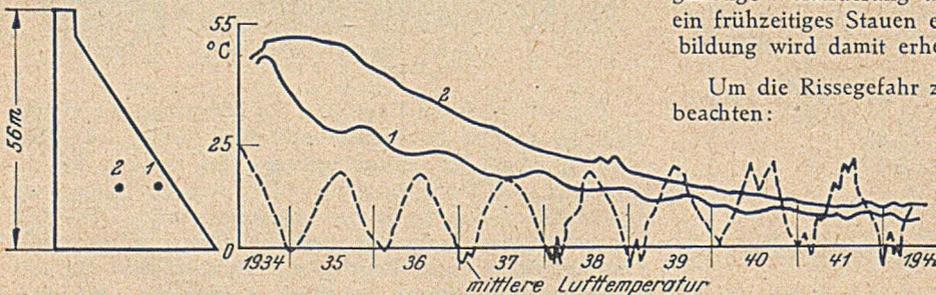
Abb. 10. Temperaturverlauf über 8 1/2 Jahre im Vergleich zur mittleren Lufttemperatur.

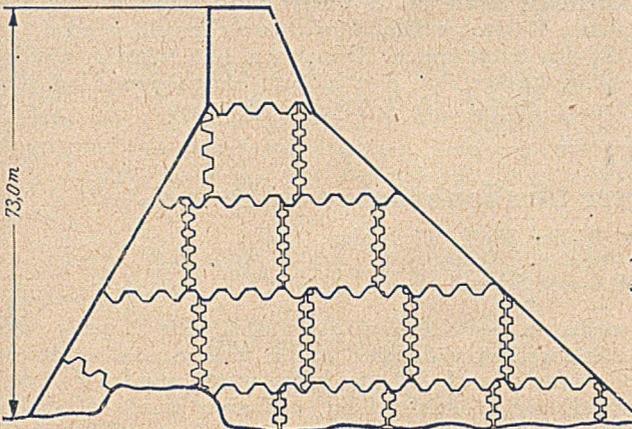
Abb. 14. Block- und Spaltfugeneinteilung (Tölke: Wasserkraftanlagen, Berlin 1938, S. 556).

breiter gemacht werden als herstellungstechnisch erforderlich ist (Abb. 14). Bei der Ariel-Mauer (USA.) z. B. waren die Fugen 60–90 cm breit. Bei dieser Mauer wurde in einem Teil eine Wasserinnenkühlung, im anderen eine Fugenspaltkühlung durchgeführt. Die Fugenspaltkühlung der Waterville-Bogenstauwehr mit 2½ m breiten Fugen hat sich zwar im Hinblick auf die Kühlung bewährt, die Sperre war aber undicht (Abb. 15).

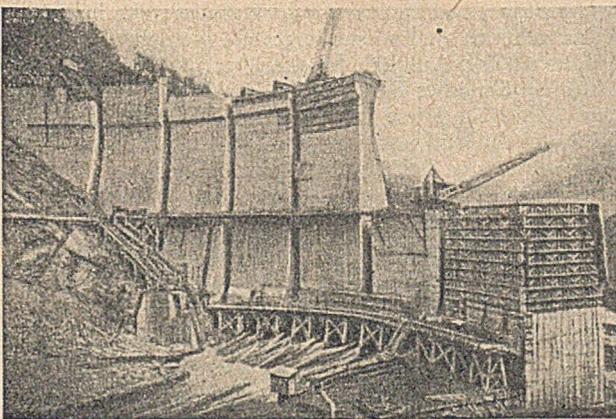
Abb. 15. Waterville-Staumauer mit Kühlspalten (Tölke: Wasserkraftanlagen, S. 303).

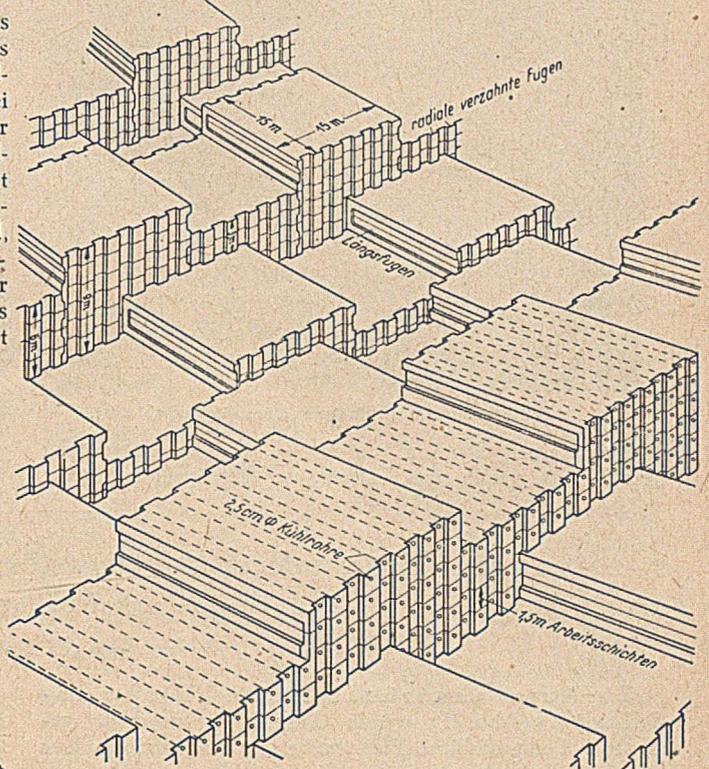
Abb. 16. Blockeinteilung mit Kühlrohren (Tölke: Wasserkraftanlagen, S. 309).

Höhenlagen unterschiedlich hergestellt (Abb. 16). Die Kühlung wird, zunächst mit luftgekühltem Wasser, später mit nach dem Ammoniakverfahren vorgekühltem Wasser

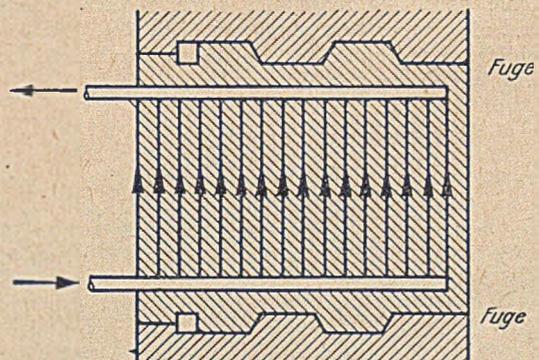
Abb. 17. Kühlrohranordnung.

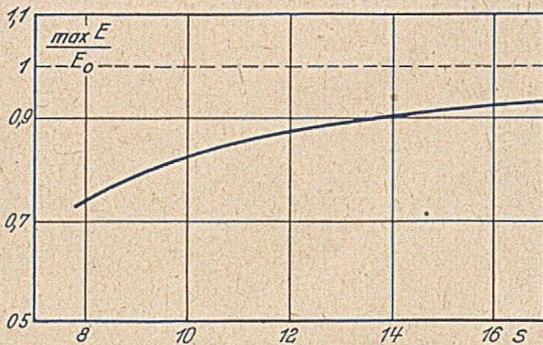
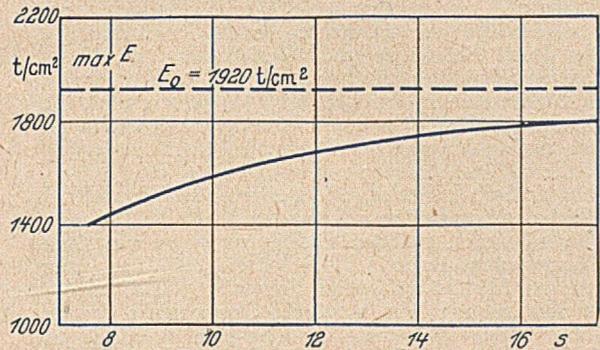
Abb. 10. Elastizitätsmodul von verschlossenen Drahtseilen im Bereich der Verkehrslast.  
Links:  $\max E/E_0$ , rechts:  $\max E$  für  $E_0 = 1920 \text{ t/cm}^2$ .

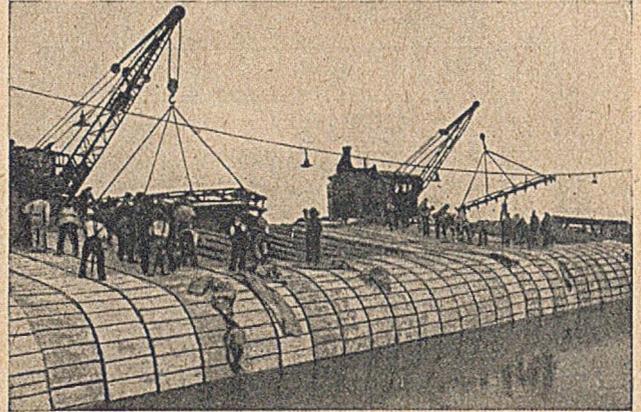
Abb. 1. Arbeitsprahm beim Auslegen biegsamer Betonmatten.

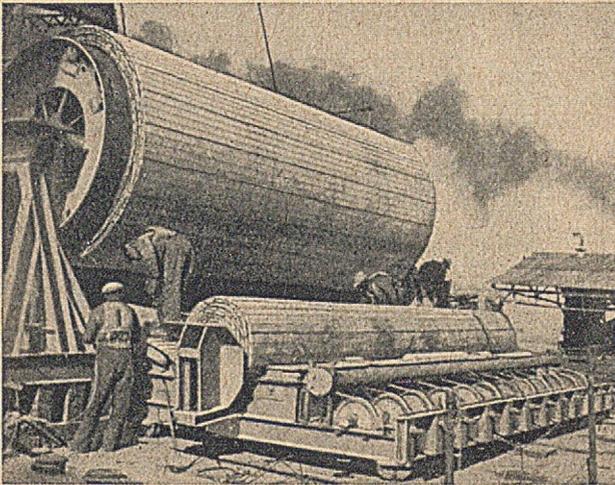
Abb. 3. Wickeln gerollter Betonmatten auf die Versenkungstrommel.

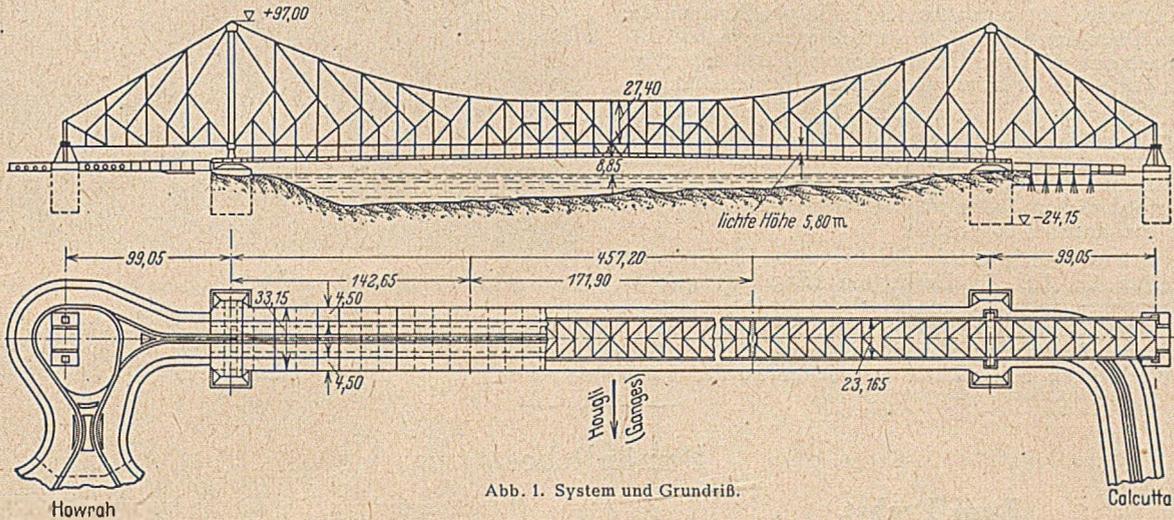
Abb. 1. System und Grundriß.
